III ANÁLISIS DEL MEDIO AMBIENTE

Informe Impacto Ambiental Cantera "Gaiman 3"

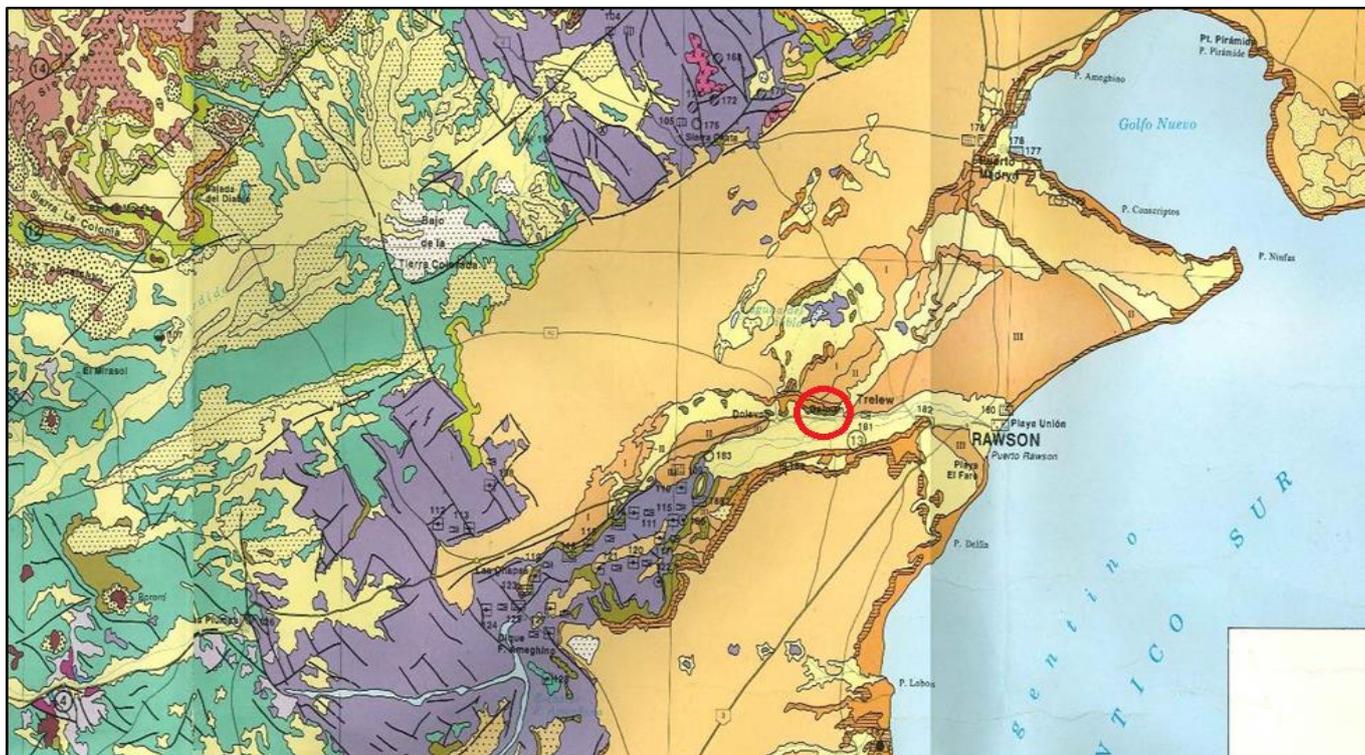
Mapa N° 2

La región que abarca la provincia de Chubut, sur de Río Negro y la parte norte de la provincia de Santa Cruz, es denominada Provincia Geológica Patagónica Extra andina y su descripción se corresponde con la Hoja geológica Rawson 4366 -IV Escala 1:250.000 y el mapa geológico de la provincia (SEGEMAR). Mapa N°2.

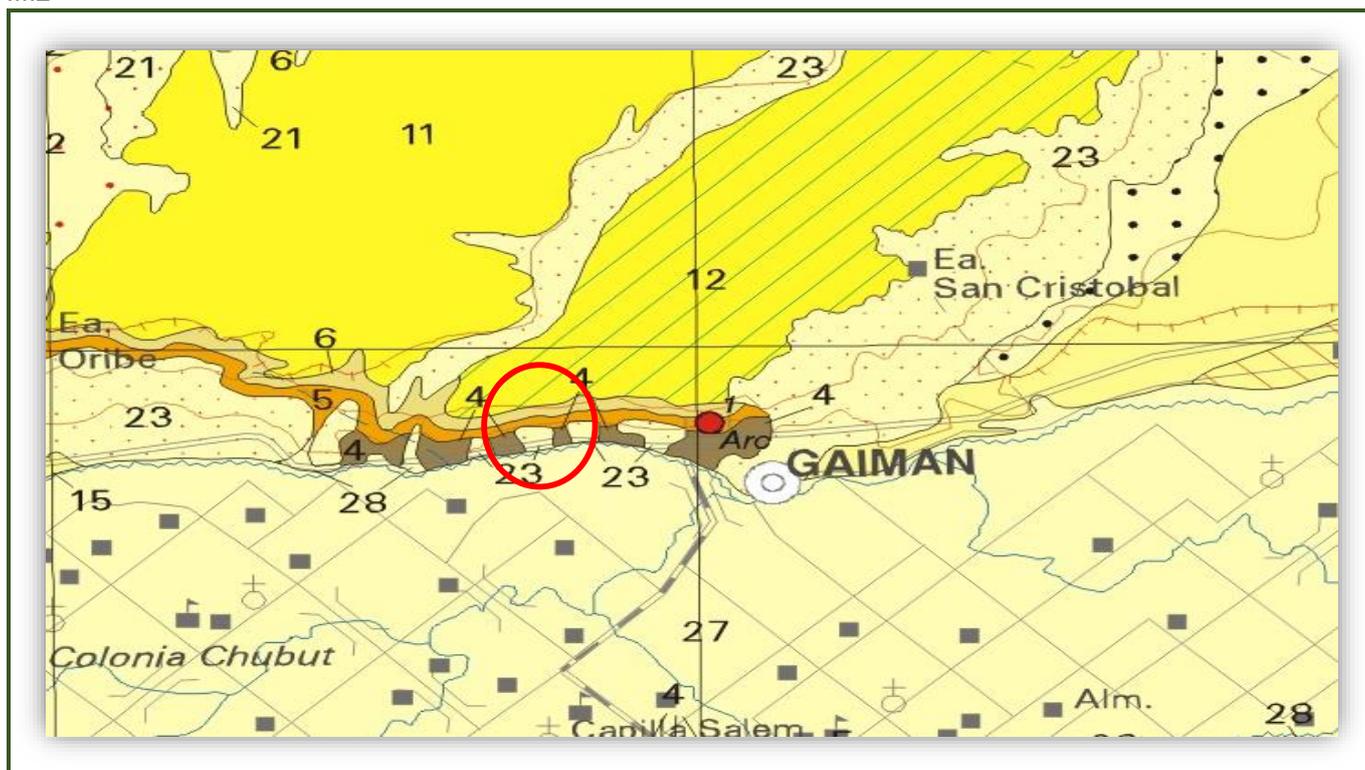
Mapa N° 3. El círculo marca área de la cantera. la carta identifica a las formaciones rio chico (4), sarmiento (5) y Gaiman (6).

El sector en donde se realizan las tareas de prospección para la apertura de esta cantera de áridos, está comprendido en la Carta Geológica de la República Argentina, identificada como **Hoja 4366- IV – Rawson**. Esta carta ha sido editada por el Instituto de Geología y Recursos Minerales, perteneciente a la Secretaria de Geología y Minería de la República Argentina (SEGEMAR), siendo analizada a los efectos de este informe en la escala 1:250.000. Mapa N° 3.

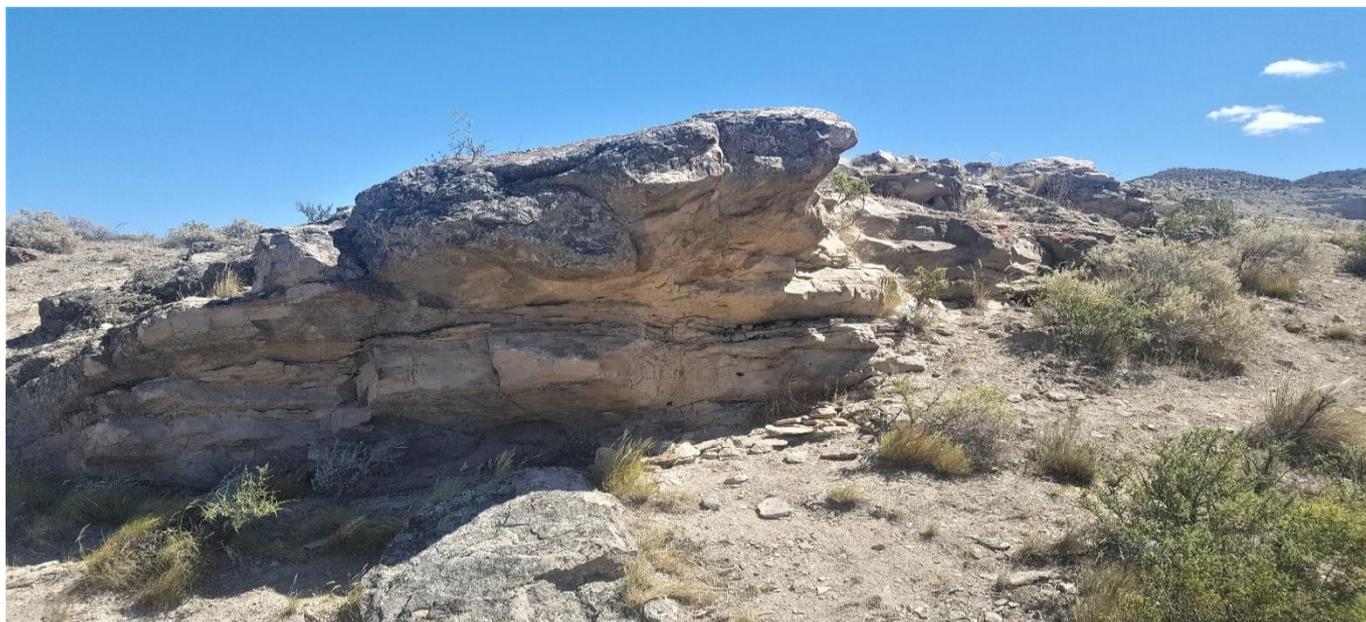
Foto N° 9 En el camino de ingreso a la futura cantera, en una cota sensiblemente menor. También pueden observarse en varios puntos desde Gaiman hacia el oeste a la vera de la ruta nacional 25.

En el análisis geológico regional se caracterizó el sector del valle inferior del río Chubut, no obstante, podemos describir el área como de geología sencilla, principalmente por la secuencia netamente sedimentaria representada por las areniscas altamente compactadas subyacentes a depósitos arcillo tobáceos y sedimentos poco consolidados productos de la depositación aluvial de la meseta contigua. Estos afloramientos de areniscas rojizas oscuras, con facies arcillo tobáceas, con visibles sedimentaciones cruzadas, erosionadas y fracturadas, podrían pertenecer a la Formación Río Chico. (Foto N° 9 y N° 10).

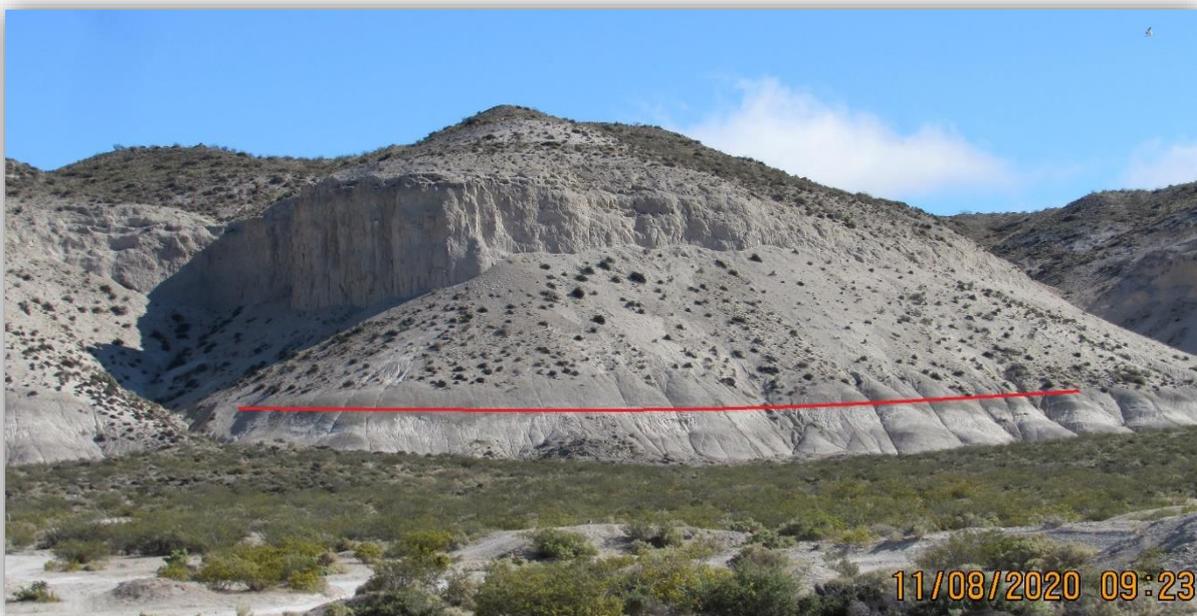
Foto N°11

Por sobre el nivel del punto de la cantera, sobre el faldeo que antecede a la meseta, se pueden observar otros sedimentos – en virtud de sus características y la bibliografía existente – pertenecerían a la formación Sarmiento, cuya composición predominante son tobas, tobas arenosas, muy arcillosas, cineritas y arenas tobáceas, de colores predominantemente blanquecinos, en parte algo castaño o amarillento. (Foto N° 11 y N° 12)

En las fotos precedentes se observan los conos de deyección producidos por el escurrimiento superficial, las acumulaciones de arcillas bentoníticas tobáceas y las precipitaciones de yeso amorfo y calcáreos pulverulentos. La fotografía N° 16 aparenta tratarse de una grieta (¿cuña de hielo...?) rellena con precipitados de CaCO_3 y $\text{CaSO}_4 \cdot 2\text{H}_2\text{O}$. Por su parte la fotografía N° 17, muestra el molde de un rodado constituido por calcáreo pulverulento y luego precipitado por yeso. Esta última imagen podría indicar que la precipitación de las sales se produjo contemporáneamente a la existencia del manto de rodados superiores o al menos de los niveles sedimentarios superiores de la columna estratigráfica regional. El calcáreo que se encuentra en los sedimentos aluviales que constituyen la cantera, se circunscriben a patinas, intersticios o espesores pulverulentos sin concreciones o precipitados concentrados.

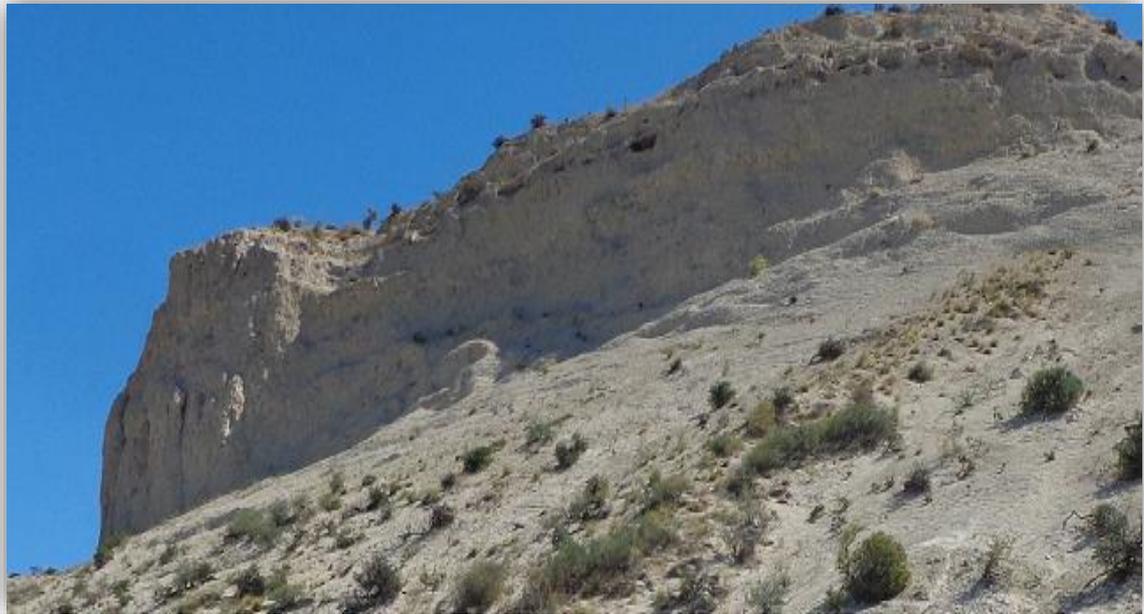
Foto N° 13

En claro contraste, por encima de los sedimentos anteriores se observan - con una resistencia diferencial a la erosión - sedimentos areno tobáceos y areno arcillosos con niveles de arcillas masivas (Foto N° 13) Si bien no han sido visualizados microfósiles marinos, posiblemente se trate de sedimentos pertenecientes a la formación Gaiman. Las arcillas de colores blanco verdosas que conforman estos sedimentos son arrastradas por el escurrimiento superficial y acumuladas en la base de los taludes conformando típicos conos de deyección, con rápida expulsión del agua contenida y aglutinación de sus componentes pelíticos (Foto N° 14), cuya principal característica es la abundancia de concreciones de yeso carbonáticas, cuya génesis fuera descrita por Thea Vogt y Del Valle (1994) como “de origen asociado a procesos criogénicos y aportes de elementos no pedogenéticos”. (Foto N° 15).

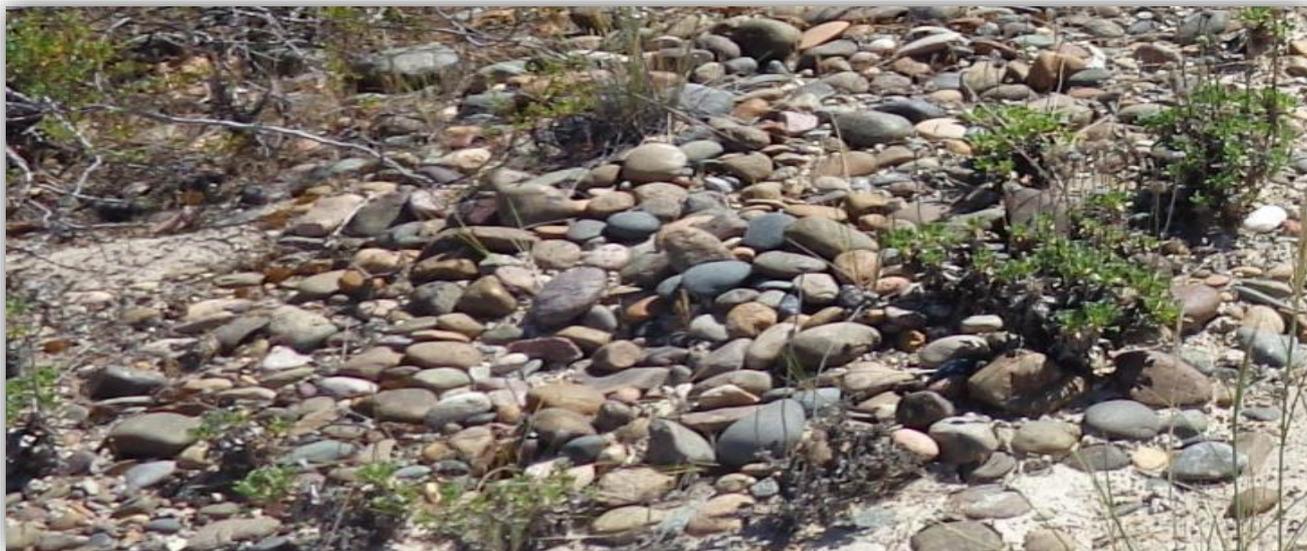
Foto N° 20. En la composición de los rodados predominan las vulcanitas, algunos menores más esféricos de composición granitoides.

En la parte superior del perfil sedimentario local se aprecian los típicos depósitos de rodados (Rodados Patagónicos, Fidalgo y Riggi (1970), que forman la parte superior de toda la Meseta de Sotomayor. Se trata de los depósitos de agradación de mayor antigüedad en la región. Se los puede observar como integrantes de todos los cursos aluviales que descienden de la meseta circundante. (Foto N° 20).

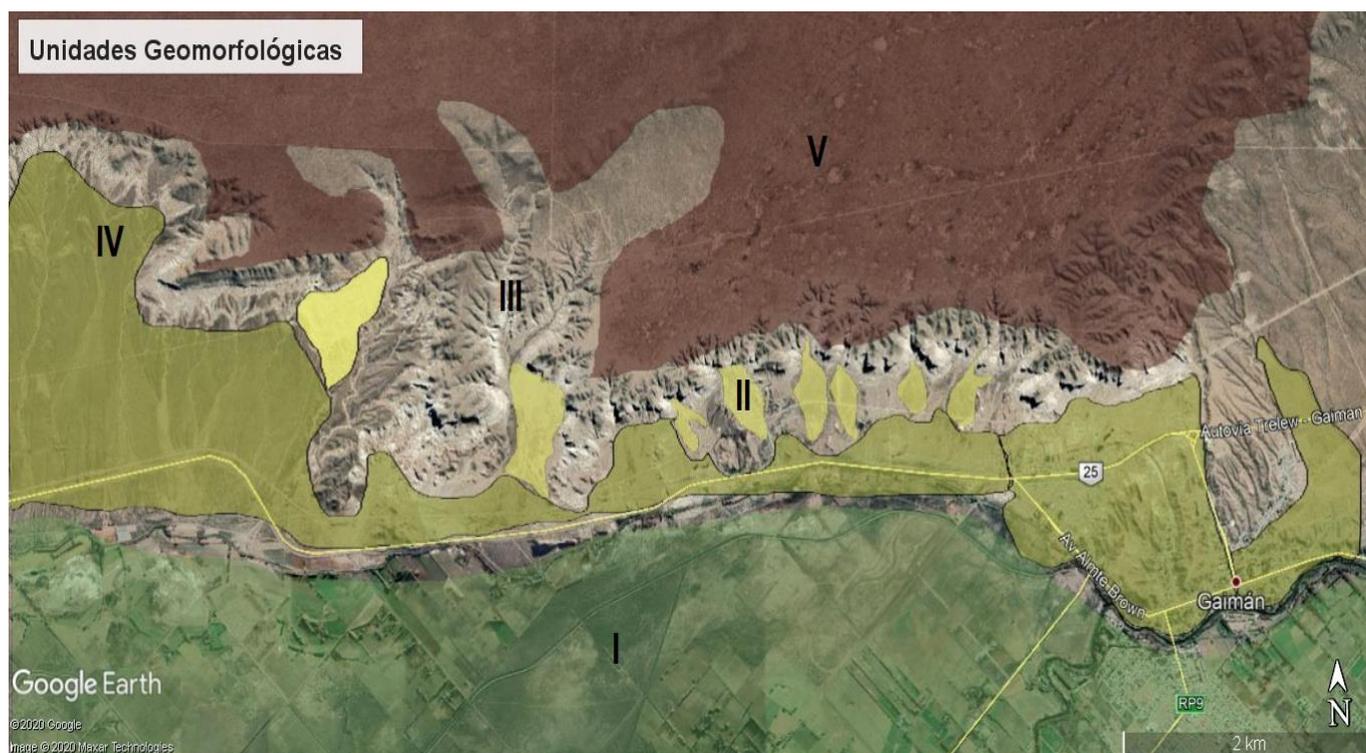
La existencia del río Chubut, interceptando la extensa meseta regional y su transición a través de las sucesivas terrazas que conforman el complejo sedimentario de este sector de la provincia hasta la conformación de su llanura de inundación, producen distintas unidades geomorfológicas con características particulares, como puede observarse en la imagen satelital siguiente (Imagen "B").

Las principales unidades geomorfológicas – identificadas en la imagen satelital “B” - que definen las principales formas del relieve, estrictamente en el sector de la cantera son:

✚ La llanura aluvional del antiguo rio Chubut. (I)

✚ Los conos de deyección o aluvionales. (II)

✚ Los cañadones. (III)

✚ Los taludes de las mesetas y pedemontes (IV)

✚ Las terrazas. (V)

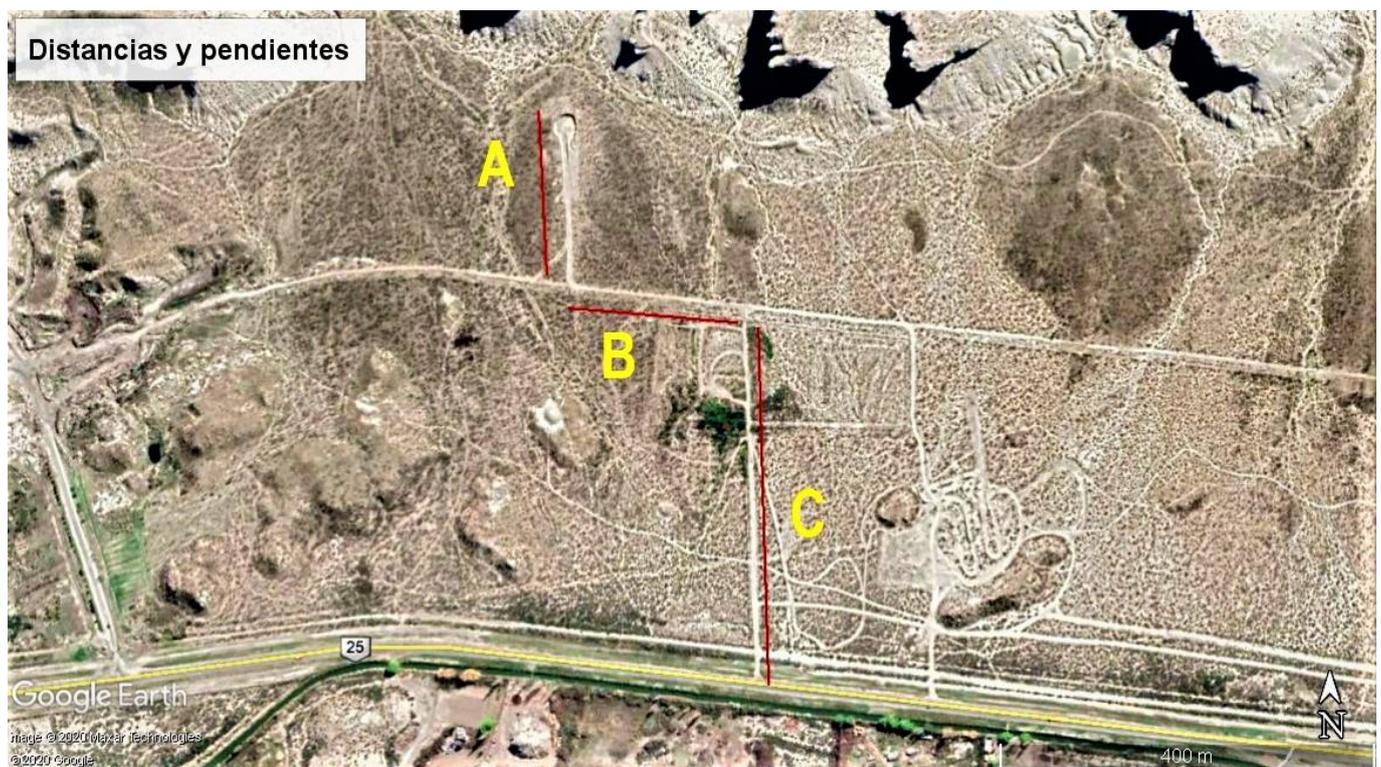
Imágen "C"

El punto en donde se realizan las prospecciones para la apertura de la cantera posee una cota aproximada de 54/56 msnm. El segmento "A" del camino de acceso a la cantera posee aproximadamente 175/80 metros de longitud con una pendiente hacia el sur de 6,4 %. El punto de intersección con el camino que continúa hacia el este, se encuentra en una cota de aproximadamente 42 msnm.

El segmento "B" que continúa el descenso desde la cantera tiene una longitud aproximada de 210 metros, con una pendiente del orden de 5,8 %. Al llegar al punto de intersección con el camino que vira al sur, se alcanza una cota del orden de 37 msnm.

Por último, el segmento del camino que comunica con la ruta nacional número 25, posee una longitud de aproximadamente 380 metros, con un gradiente del orden del 4,4 %, alcanzando la ruta mencionada en una cota de 20/21 msnm.

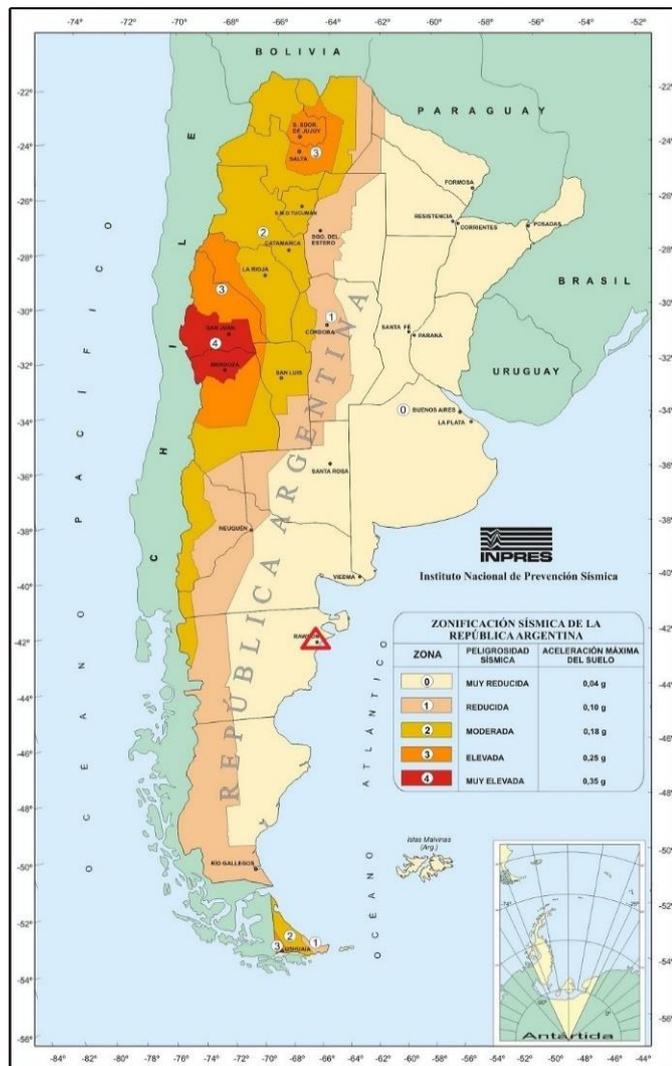
Mapa N° 3 Zonas de mayor sismicidad en la Argentina

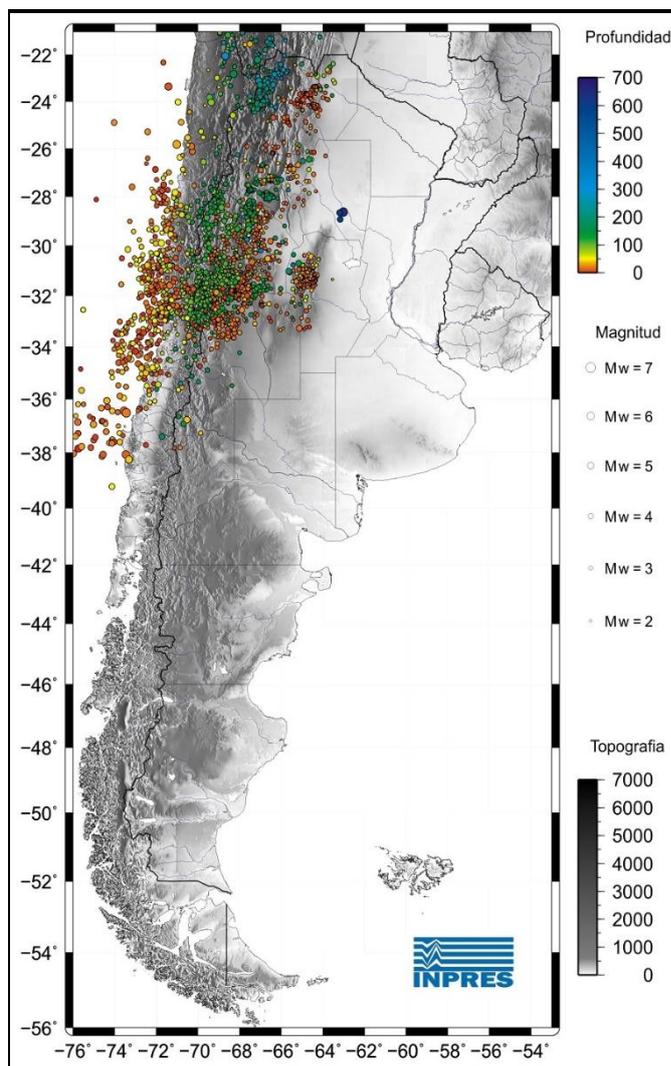
Mapa N° 4 Mayores intensidades registradas

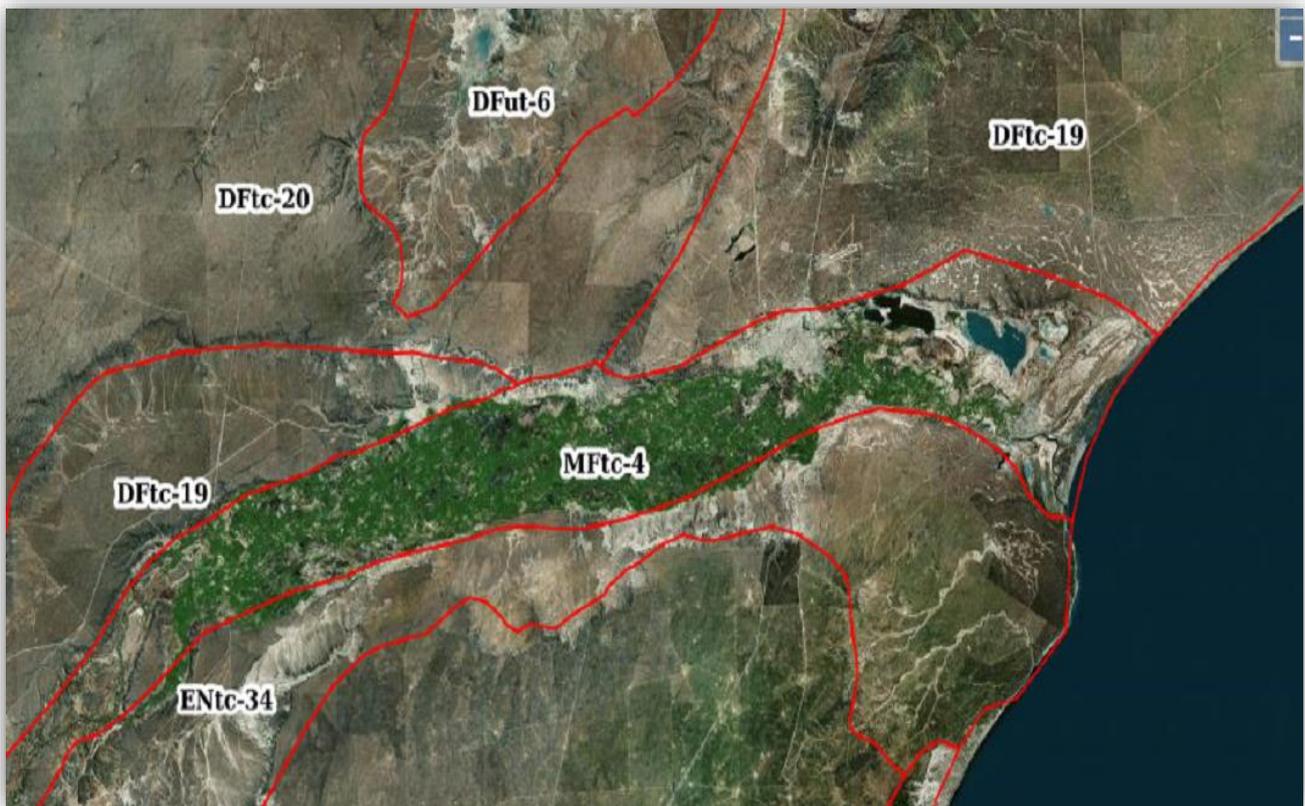
Imagen D

Dentro del área general del estudio (Imagen D), los suelos más representativos corresponden al orden Aridisoles (D), típicos del clima árido, fríos a templado, con largos periodos de agua insuficiente para el crecimiento vegetal. Generalmente se encuentran en áreas con provisión de aguas saladas o salobres, en zonas bajas y sobre las mesetas.

El orden Molisoles (M) suelos que se reconocen en áreas semiáridas a semihúmedas, con un espesor de epipedón mólico, oscuro con abundante materia orgánica, saturado en cationes cálcicos. Se observan en el sector de la planicie de inundación del río, en donde recibe aportes de sedimentos eólicos.

El tercer orden identificado en la imagen es el orden Entisoles (E), se desarrolla en las áreas de acreción erosión de los pedemontes de las mesetas. Se caracteriza también por un horizonte diagnóstico – epipedón ócrico – superficial y claro de poco espesor y escasa materia orgánica, abundante calcificaciones y estructura poco desarrollada.

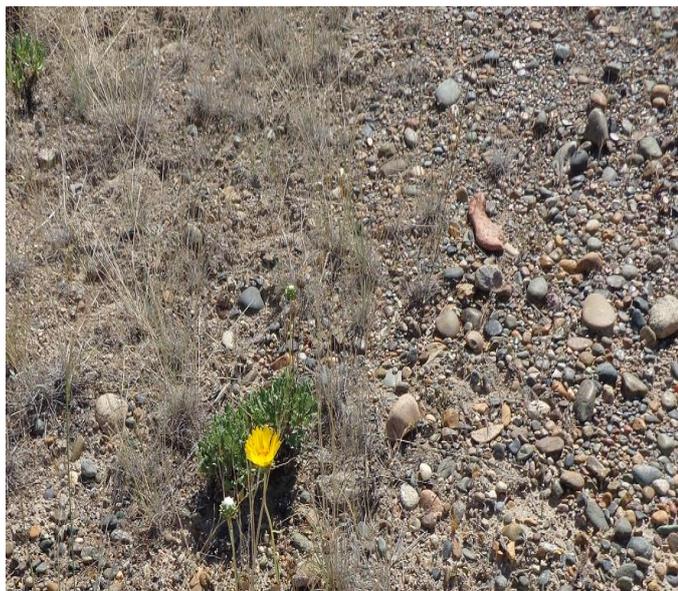
Foto N° 21

Dentro del área de estudio los suelos más representativos corresponden al orden Aridisoles. Superficialmente se presentan inmaduros, pedregosos, con mezclas de gravas medianas a gruesas, poco material limo arenosos con abundantes depósitos de arcillas y escasa vegetación herbácea. Todos estos elementos movilizados permanentemente por los agentes meteóricos, dada su exposición y localización topográfica que limita la generación o retención de materia orgánica (Fotografía N° 21 y N° 22).

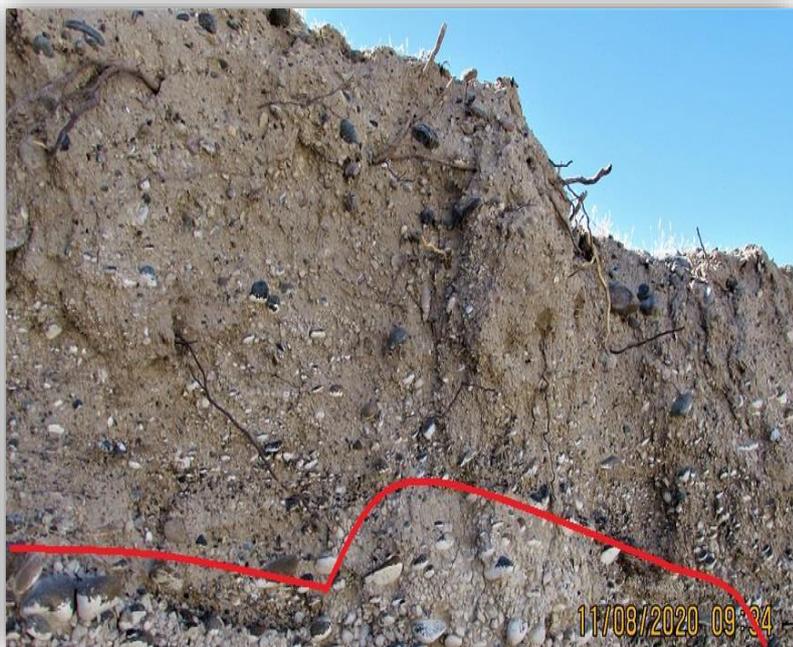
Foto N° 23.

En los perfiles expuestos por las excavaciones de cateo de áridos se pueden identificar distintos horizontes que, si bien *no responden exactamente a suelos correctamente desarrollados*, permiten observar la génesis y el desarrollo particular de la mayoría de los suelos de ese sector topográfico. No poseen un suelos o roca originaria (H 3) sino que son el producto de caóticos aportes aluvionales con diversidad de materiales constitutivos.

El horizonte superior, típico del sector y común a los cateos realizados, es identificado como "A", posee un- epipedón ócrico - de tonalidad claro oscuro típico, con enraizamientos y evidencias de calcificaciones y aportes de materiales aluvionales y abundante material eólicos.

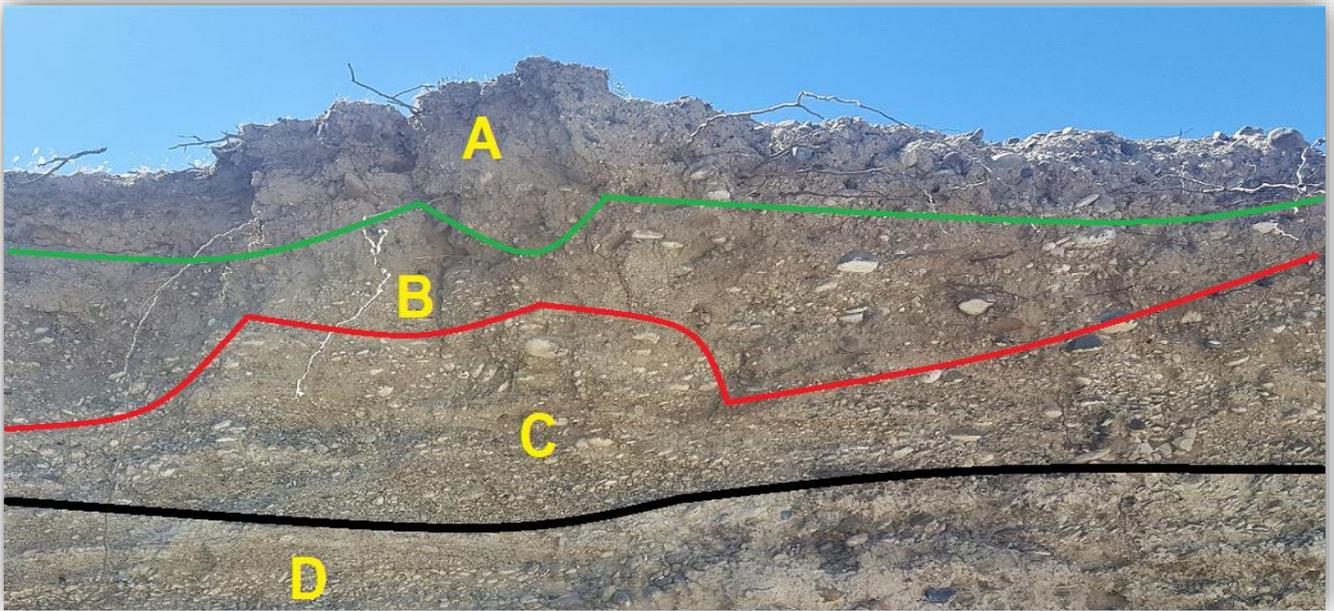
Foto N° 24

En el perfil completo expuesto en la siguiente fotografía (N° 24), también identificamos al horizonte denominado "B", de transición que contiene aún variable cantidad de material orgánico y abundantes trozos de tobas y sedimentos eólicos con alcance radicular y evidente permeabilidad por fracturación.

El nivel identificado como horizonte “C”, tiene un evidente origen provocado por escorrentía de media a baja competencia expuesta por la estratificación y orientación de los fragmentos tobáceos que predominan en su conformación. Por último, el horizonte “C”, de acumulación masiva – típico de aluviones de alta competencia – contiene procesos de mayor consolidación física, pero sin evolución pedológica evidente. Sin material orgánico, aunque con evidencias de percolación periódica por la precipitación de sales pos aluvio.

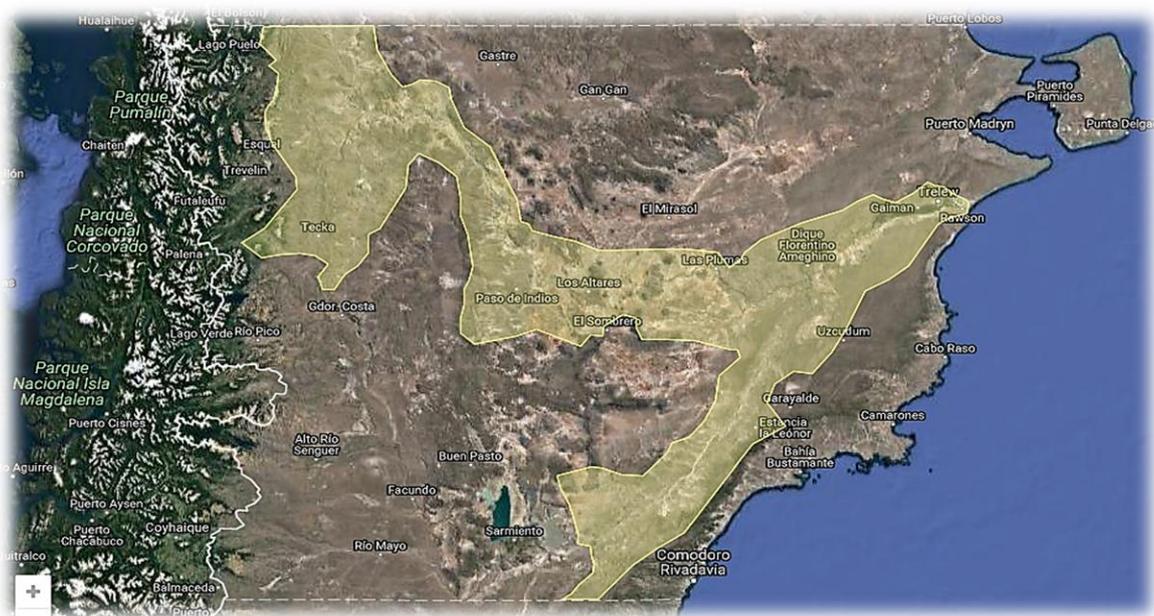
Imágen “E”

El Río Chubut es sin dudas a factor hídrico más importante de la provincia y particularmente del sector. Domina y condiciona no solamente la hidrología superficial del área, sino también el comportamiento de los acuíferos existentes a distintos niveles y condiciones en la región. Posee un desarrollo superior a los novecientos kilómetros desde sus nacientes en la provincia de Rio Negro, hasta su desembocadura en el Atlántico en cercanías de la ciudad de Rawson. Su extensa cuenca ocupa aproximadamente treinta y dos (32.000 Km²) mil kilómetros cuadrados. (Imágen “E”).

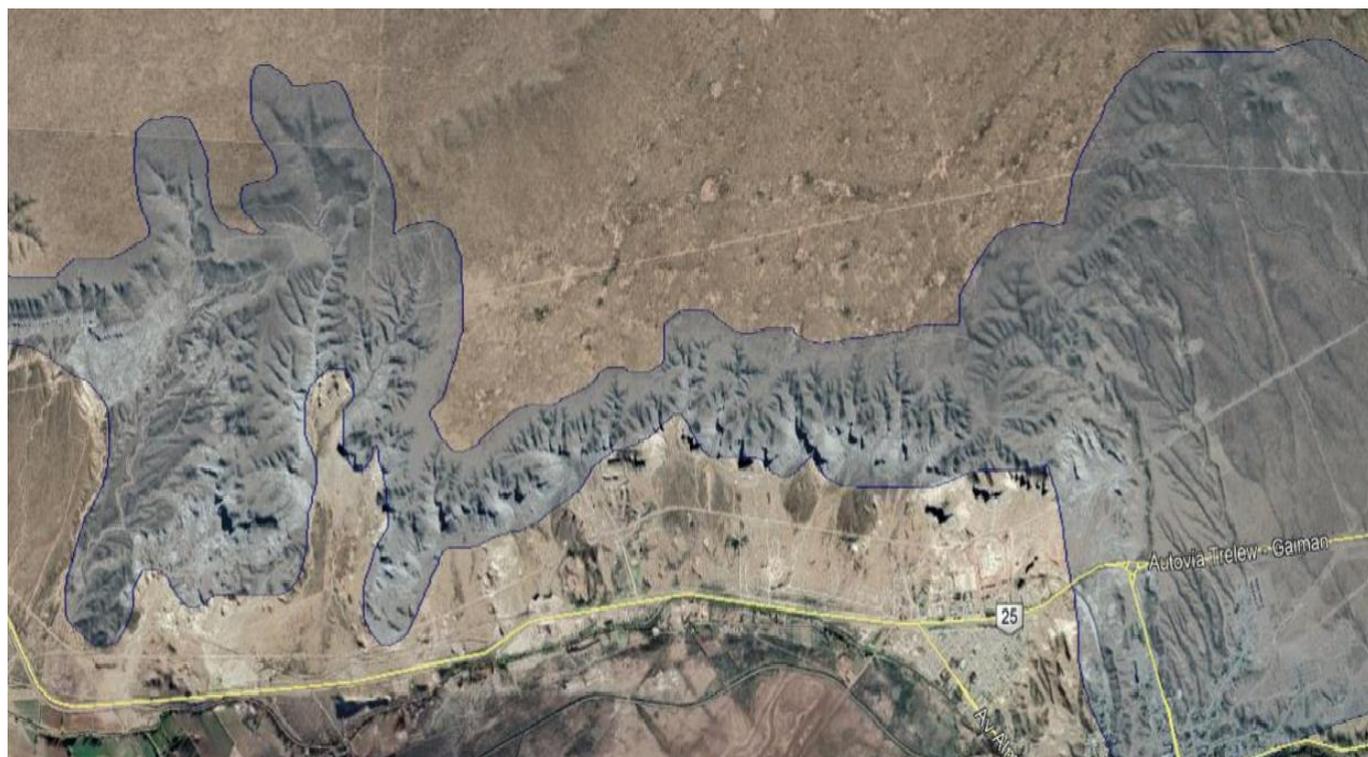
Imagen "E"

Toda el área coloreada de la imagen anterior constituye el denso sistema de cañadones que conducen las precipitaciones captadas en las terrazas y meseta superiores. Algunos de ellos – en lluvia excepcionales - alcanzan la planicie aluvial propiamente dicha e interceptan con aluvio sectores de la ruta nacional. *Atención especial recibirán aquellos cañadones cercanos al sitio de extracción de áridos a los efectos de no potenciar sinérgicamente el proceso aluvional inevitable de estos sectores del flanco norte del valle.*

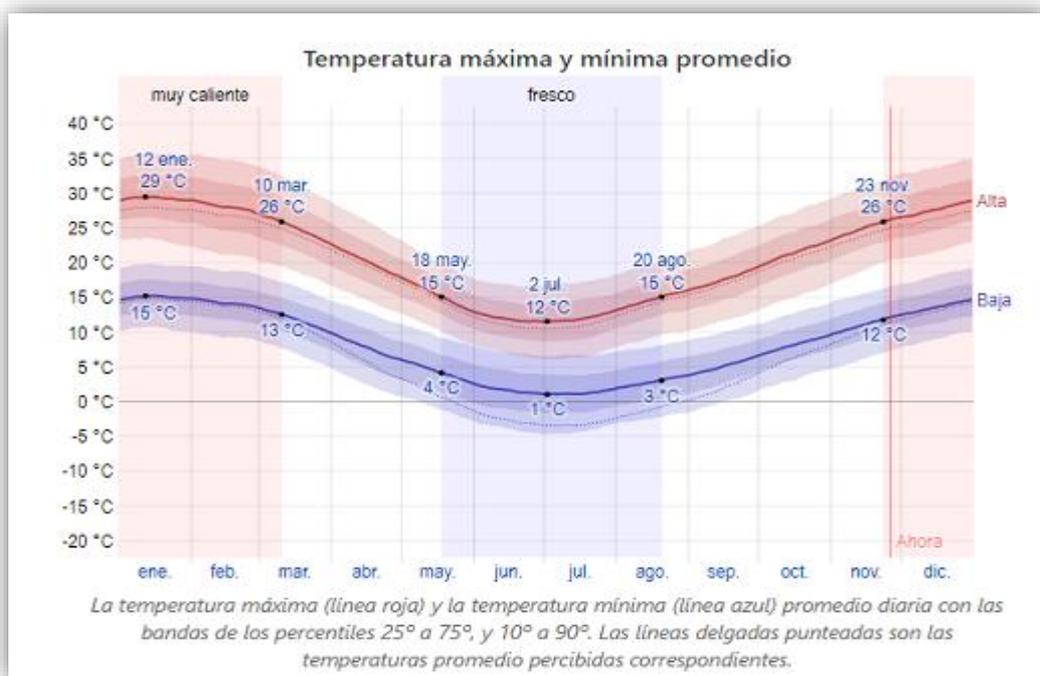
Cuadro N° 3

Las altas temperatura ocurren durante aproximadamente 3/4 meses, del mes de noviembre a mediados del mes de marzo. Las máximas promedio diarias son un poca más de 26 °C. (Cuadro N° 3). La temporada con menores temperaturas alcanza apenas los 3 meses, del mes de mayo al mes de agosto. La temperatura máxima promedio diaria es menor al 15 °C. Las temperaturas promedio mensuales se visualizan en el cuadro N° 4.

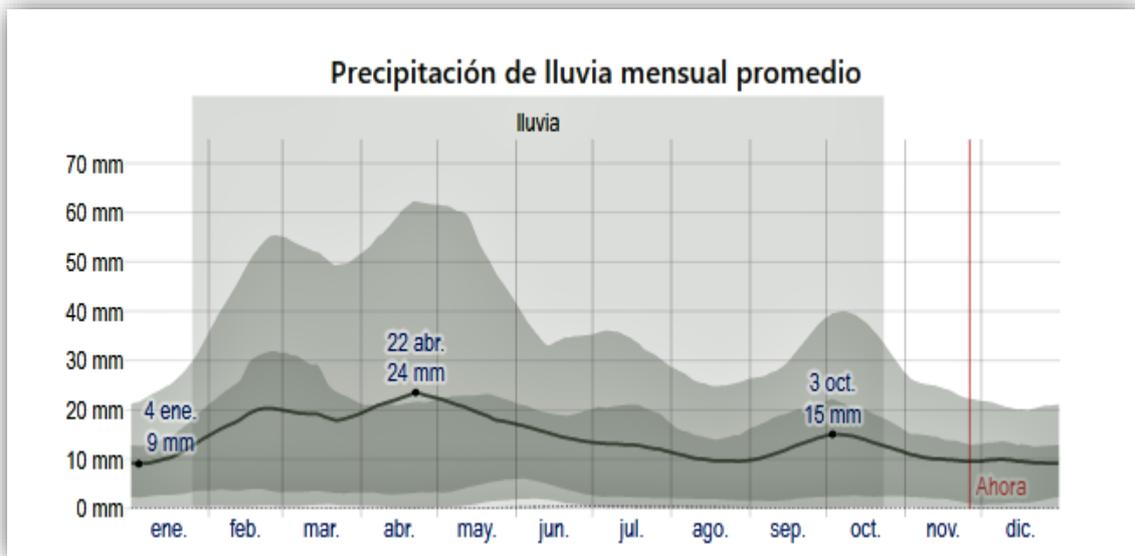
Cuadro N° 5

La temporada de lluvias se prolonga más allá de los nueve meses, desde enero al mes de octubre y periodos intermedios con lluvias menores a los 15 mm. El cuadro N° 5 expresa el promedio de precipitaciones en el área.

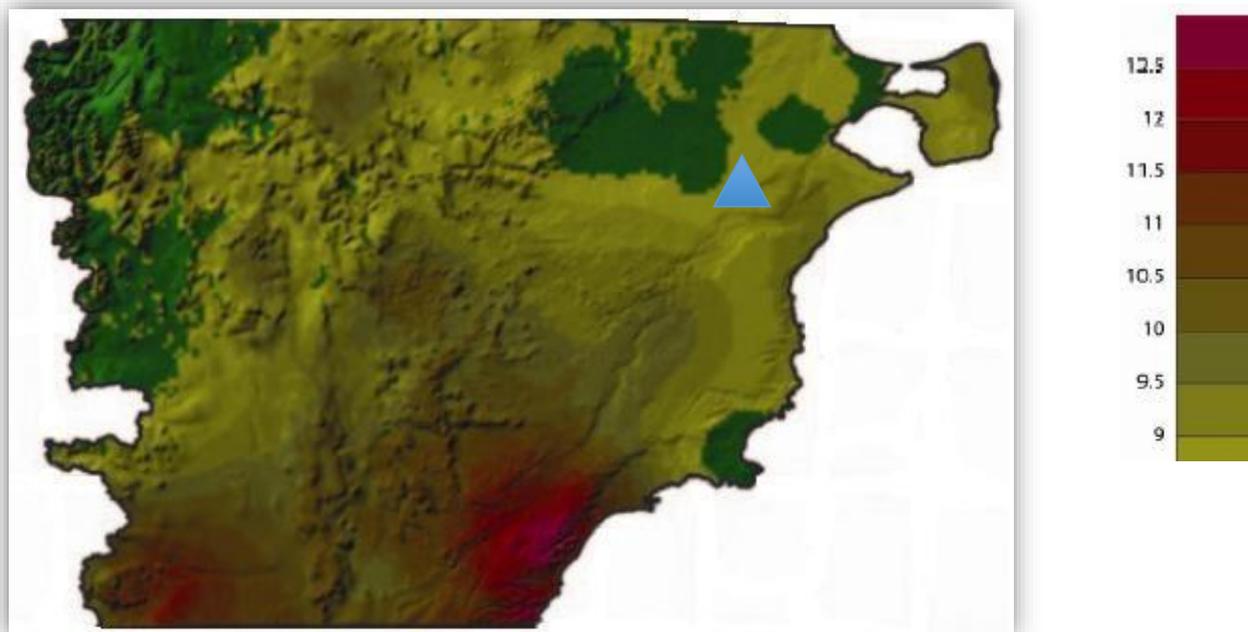
El viento es un protagonista permanente en las condiciones atmosférica de la provincia y en particular también en la zona del proyecto. El mapa siguiente la ubica en términos de intensidad promedio en kilómetros por hora.

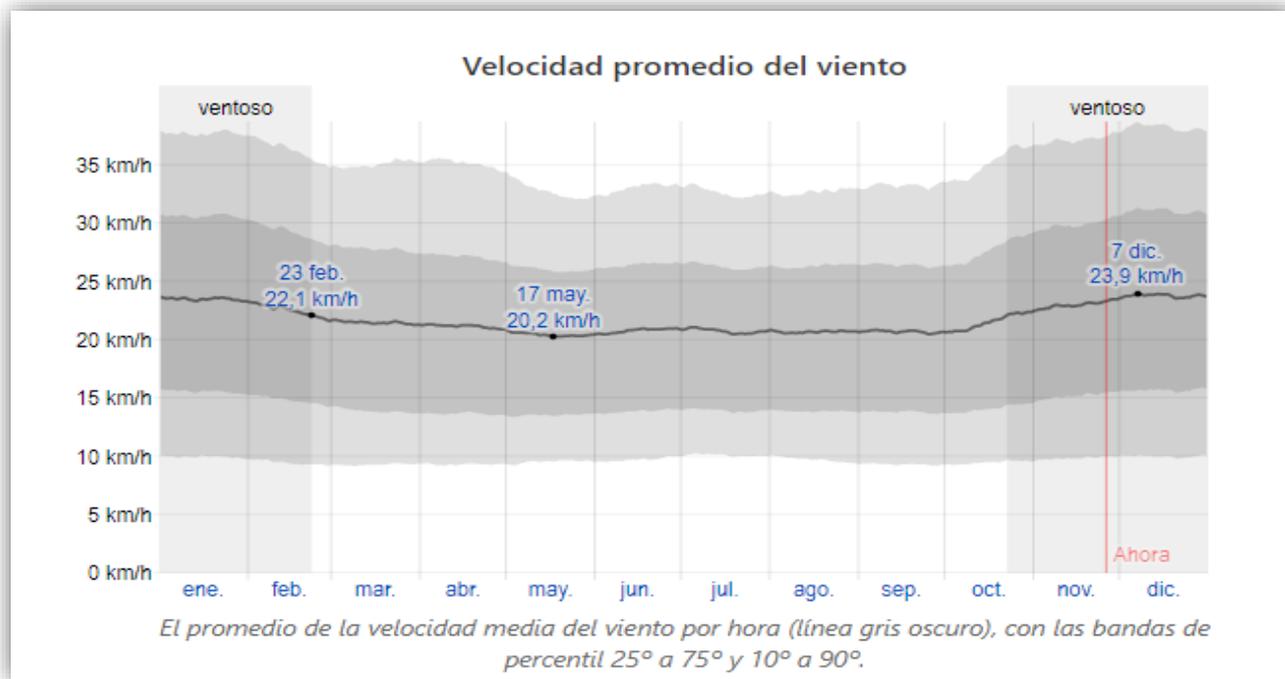
La velocidad promedio del viento por hora en Gaiman tiene variaciones estacionales *leves* en el transcurso del año, oscila entre los 22 y 23,5 kilómetro por hora. Cuadro N° 6

Los meses más ventosos se consideran de octubre a febrero, con velocidades promedios cercanas a los 23 kilómetros por hora. El periodo más calmo abarca los meses de febrero a octubre, con menos de 20 km por hora de promedio. (Cuadro N° 6).
