## PROGRAMA PROVINCIAL DE CENSO Y LIMPIEZA DE COSTAS

### INFORME CORRESPONDIENTE A LAS CAMPAÑAS 2021-22

Situación de costas: impactos por residuos provenientes de ambas corrientes.

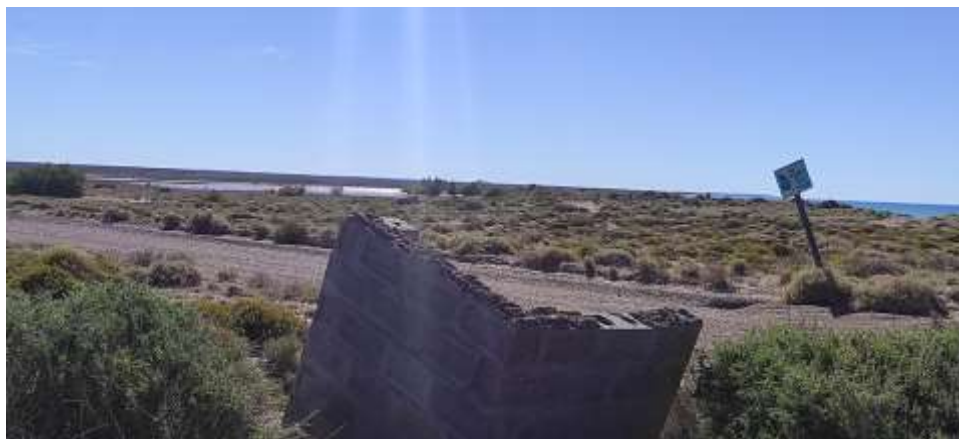
*Registro fotográfico, estado cartel de ingreso a la Playa Bajo los Huesos.*

### **Recomendaciones:**

- Realizar nuevas intervenciones de limpieza en zona de acampe y zona de costa.
- Colocar cartel en zona de acampe.
- Si se renueva cartelería, colocar nuevos de mayor tamaño, reubicando en zona de acampe los actuales.

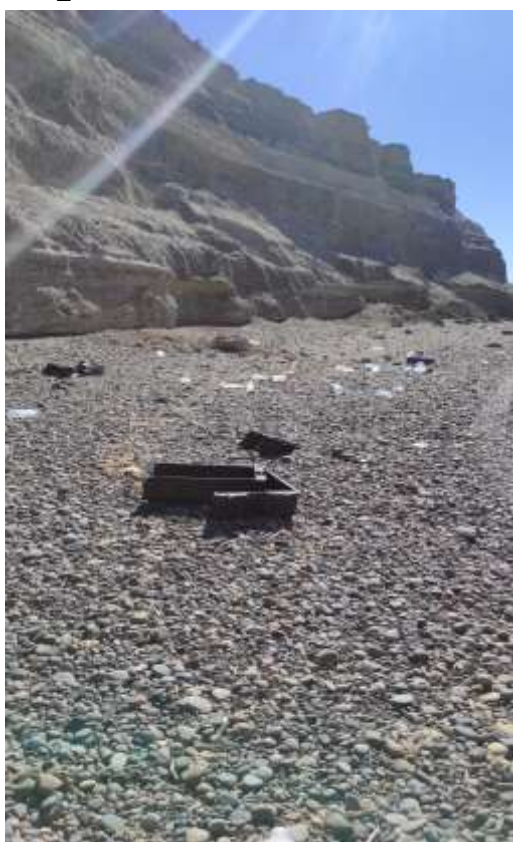
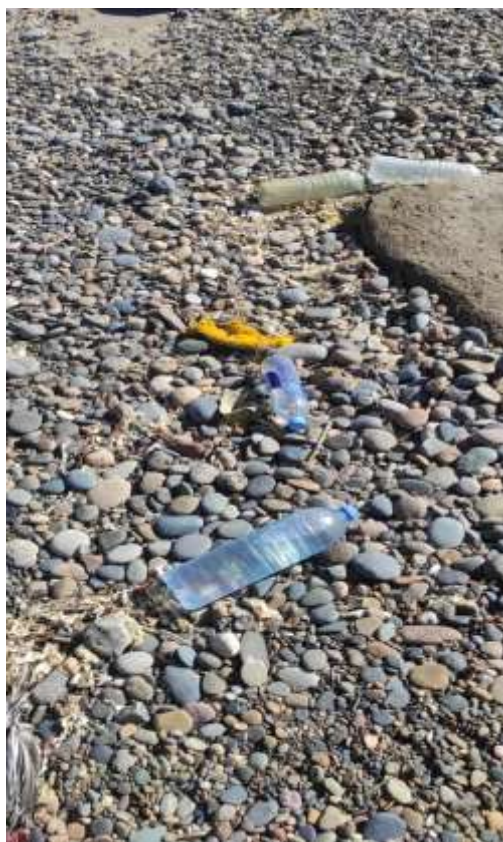
el ambiente. Lo cual se considera un indicador positivo. Ya no se visualizan mini basurales ni fogones improvisados. Pero es alarmante la presencia de residuos a partir del tercer cañadón hasta el ingreso por costa a Bajo los Huesos (unos 18 km aprox.) Botellas de plástico con contenido y tapa, cajones rotos. La zona principalmente afectada es entre el 3er cañadón y el ingreso a la primera bajada en Bajo los huesos.

*Registro fotográfico 4to cañadón, presencia abundante des residuos cajones y botellas de plástico.*

-Gestionar equipamiento adecuado para intervención de limpieza, no hay accesos directos, sólo se pudo ingresar por costa con cuatriciclo o vehículo de similares características (UTV). Se necesita coordinar logística para acopio y traslado. Se sugiere dividir la intervención en dos etapas, en la primera abarcar un recorrido de 9 km,

recolectando los residuos y trasladándolos al 3er cañadón. Lugar de acopio y punto de recolección. En una segunda etapa abarcar los 9 km restantes hacia Bajo los Huesos. (Ingreso a la playa será el lugar de acopio y punto de recolección).

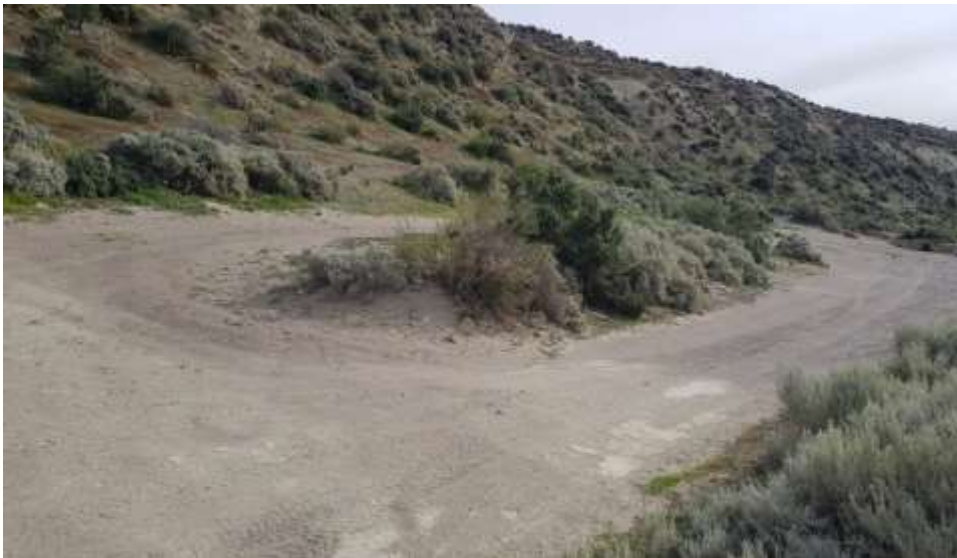
En el mes de agosto del 2021, (pos pandemia) no se registraron residuos en las cuadratas, se procedió a recolectar los que se encontraban en zonas aledañas y corresponden a la clasificación asimilables a urbanos. **Total: 17,3 kg en 4 kilómetros.** En zona Norte encontramos 3 tachos colapsados y algunos residuos dispersos.

*Zona altamente impactada en censos anteriores, así se encuentra en la actualidad.*

**Recomendaciones:** Realizar limpieza, reforzar cartelera en esa zona (1 cartel) y el retiro de los tachos.

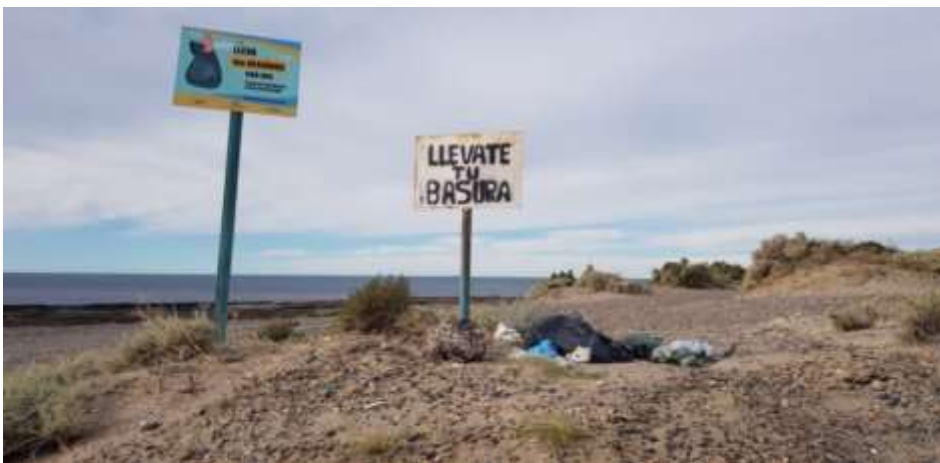
*Se procedió a recolectar los residuos registrados en imagen.*

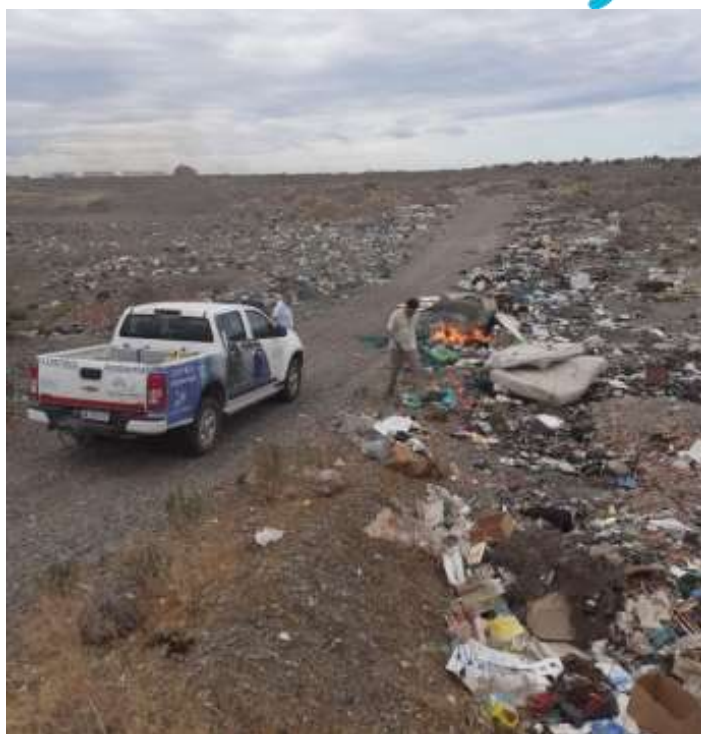
*Registro fotográfico: basural clandestino (ruta N° 1)*

- Monitoreo dos veces por año (temporada estival) y fin de la misma
- Incrementar la frecuencia de intervenciones a tres por año. (al inicio – durante y finalización de temporada)
- Trabajar en forma conjunta con el Municipio de Rawson.
- Respecto a lo que arroja el mar limpiezas continuas y permanentes.
- Acordar y articular también con el Municipio de Rawson y clubes de pesca las intervenciones de limpiezas.
- Colocación de carteles en zona de los palos, cantidad 2 (dos). Uno al ingreso (zona de fogones) y otro a mitad del recorrido.

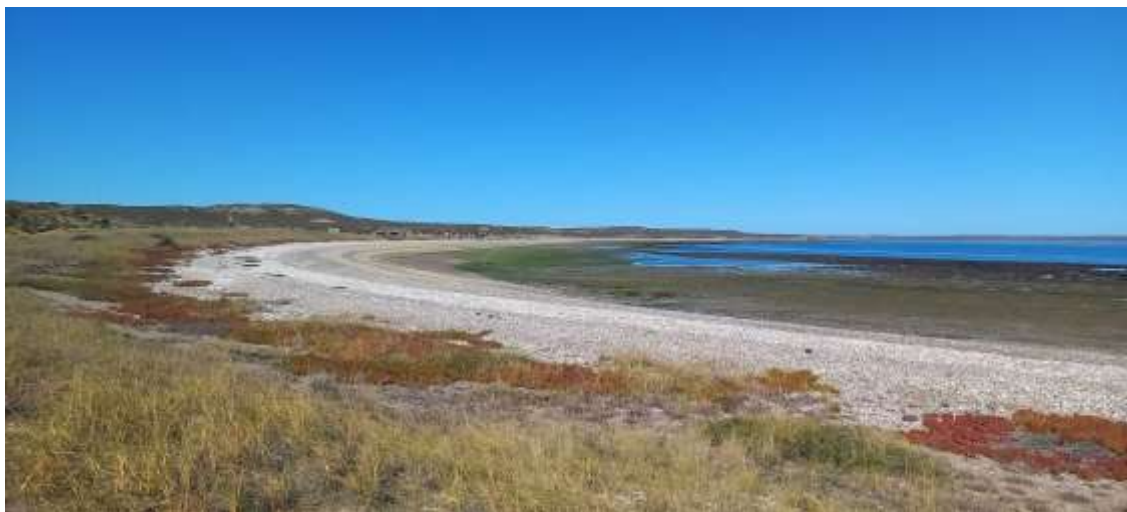
*Imagen: Playa Bengoa*

Datos comparativos total de residuos en cuadratas: Año 2020 pandemia. Año 2022: 0Kg.

**Sin recomendaciones.**

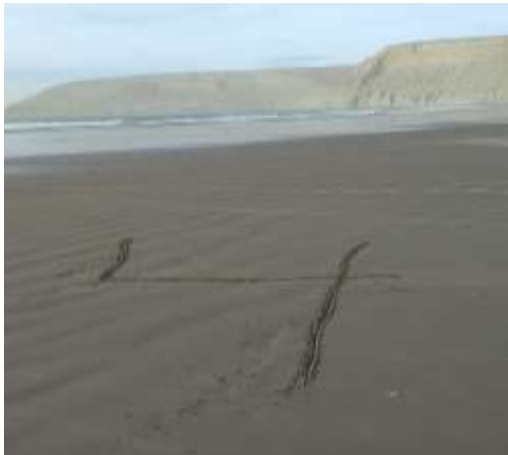
*Foto 1: cuadrata N° 4 línea de marea.*

**Recomendaciones:** Nuevas intervenciones de limpieza

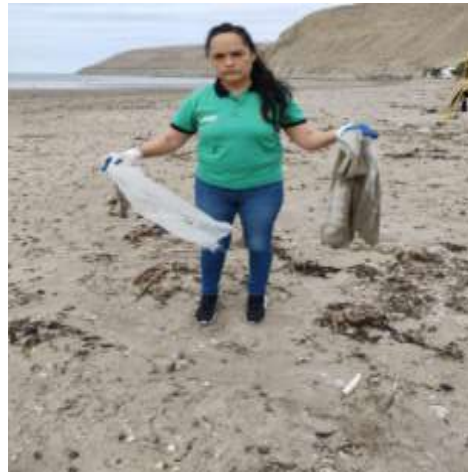
*Foto 2: registro de residuos fuera de cuadrata*

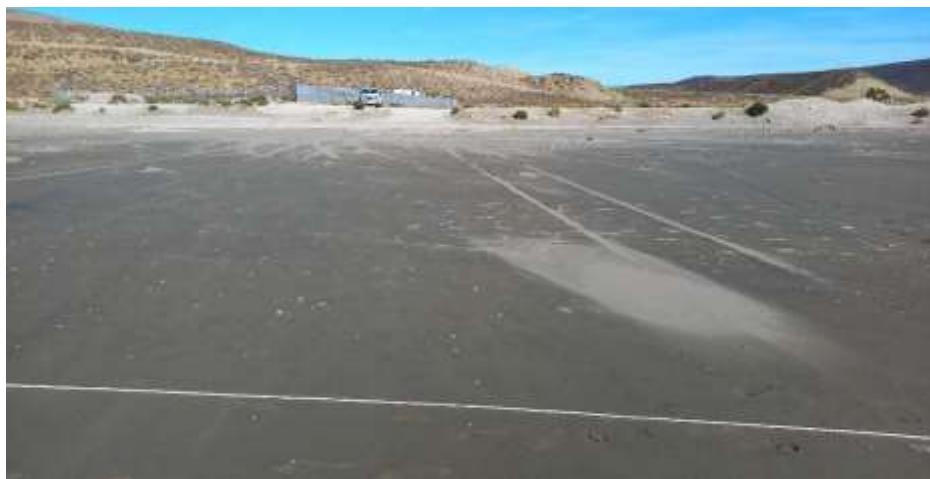
Zona de difícil acceso, aun así, es muy concurrida, punto de reunión familiar en fechas festivas y fines de semana. Se observa que la cartelería se encuentra en mal estado y es ilegible. No se registraron residuos.

*Foto N°1: Toma panorámica Playa Belvedere*

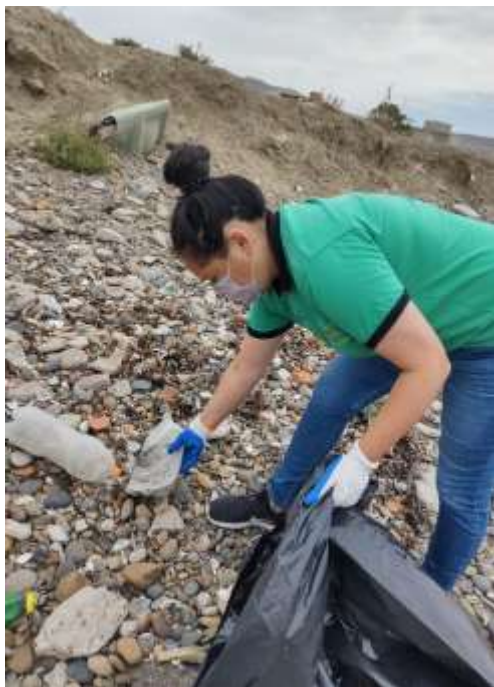
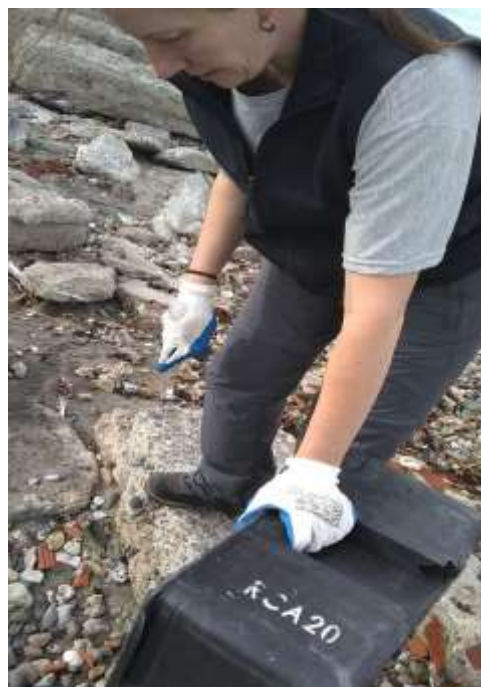
*Foto N° 1 registro RSU en cuadrata Foto N°2 registro residuos actividad pesquera*

Dos días después de realizado el censo se nos informó que el Municipio realizó una limpieza, retirando todos los residuos descriptos anteriormente. **Recomendación:** Reforzar cartelaria.

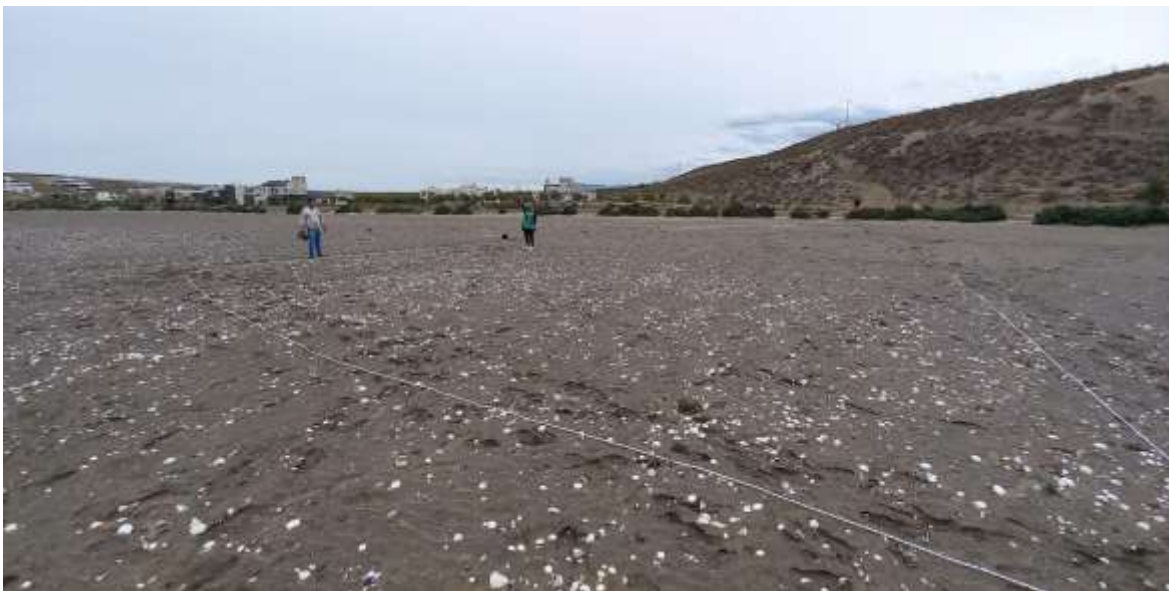
En La Herradura no se observan residuos asimilables a urbanos. Cabe destacar que esta playa se encuentra cercada por un barrio privado , por la geografía del lugar y el emplazamiento del proyecto urbanístico dificulta el acceso al público en general ,dejando solamente un sendero con escaleras para acceder ,sin posibilidades de ingresar con vehículos sin autorización , tampoco se permite el acampe y encendido de fogatas .Según testimonio recogido es la administración del barrio privado la encargada del mantenimiento y limpieza de la costa , la cual se realiza periódicamente.

*Foto N°1 Playa La Herradura (cuadrata)*
