LABIEVI

INFORME TÉCNICO N° 015/2023

ESTUDIO DE SUELOS PARA Ampliación de Estación de Servicio Axion

Ejido 37, Circunscripción 2, Sector 5, Macizo 81, Parcela 6.
Ciudad de Trelew, provincia del Chubut.

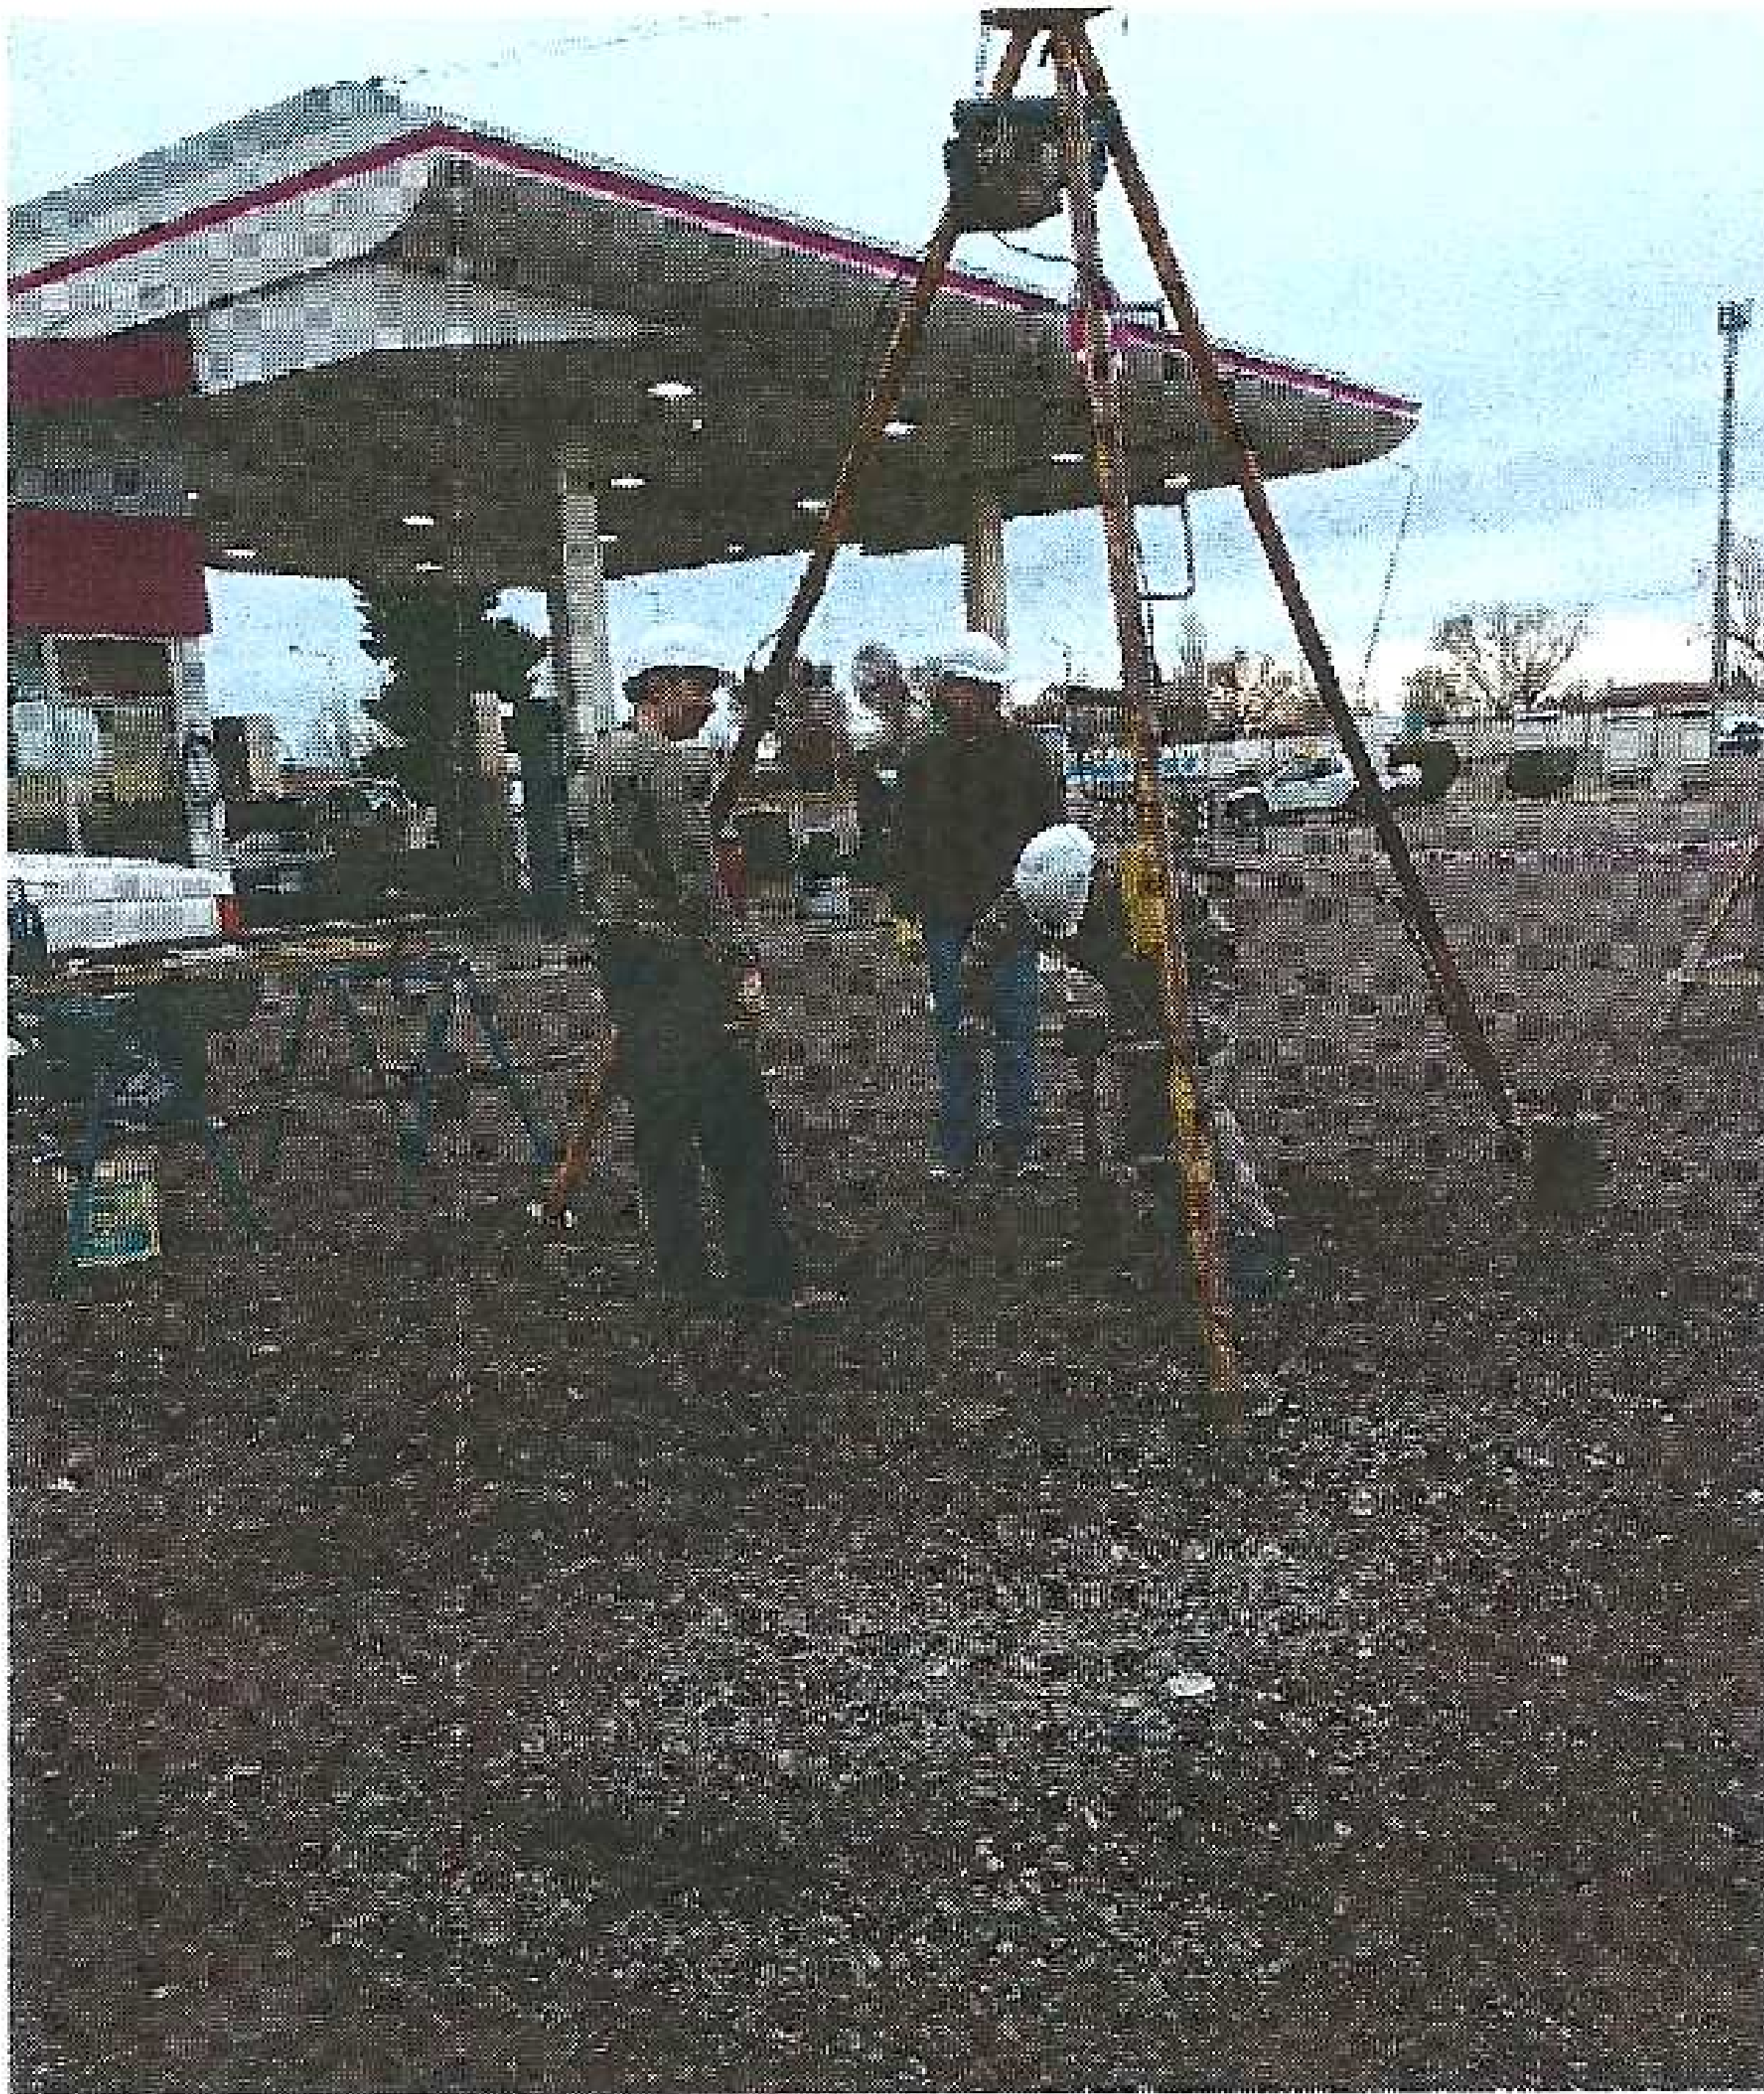
Foto 1. Excavación con Barreno

La tarea de exploración se realizó empleando barreno manual, alcanzando una profundidad máxima de estudio de 4,5 m referidos al nivel del terreno natural existente. Ver Foto 1.

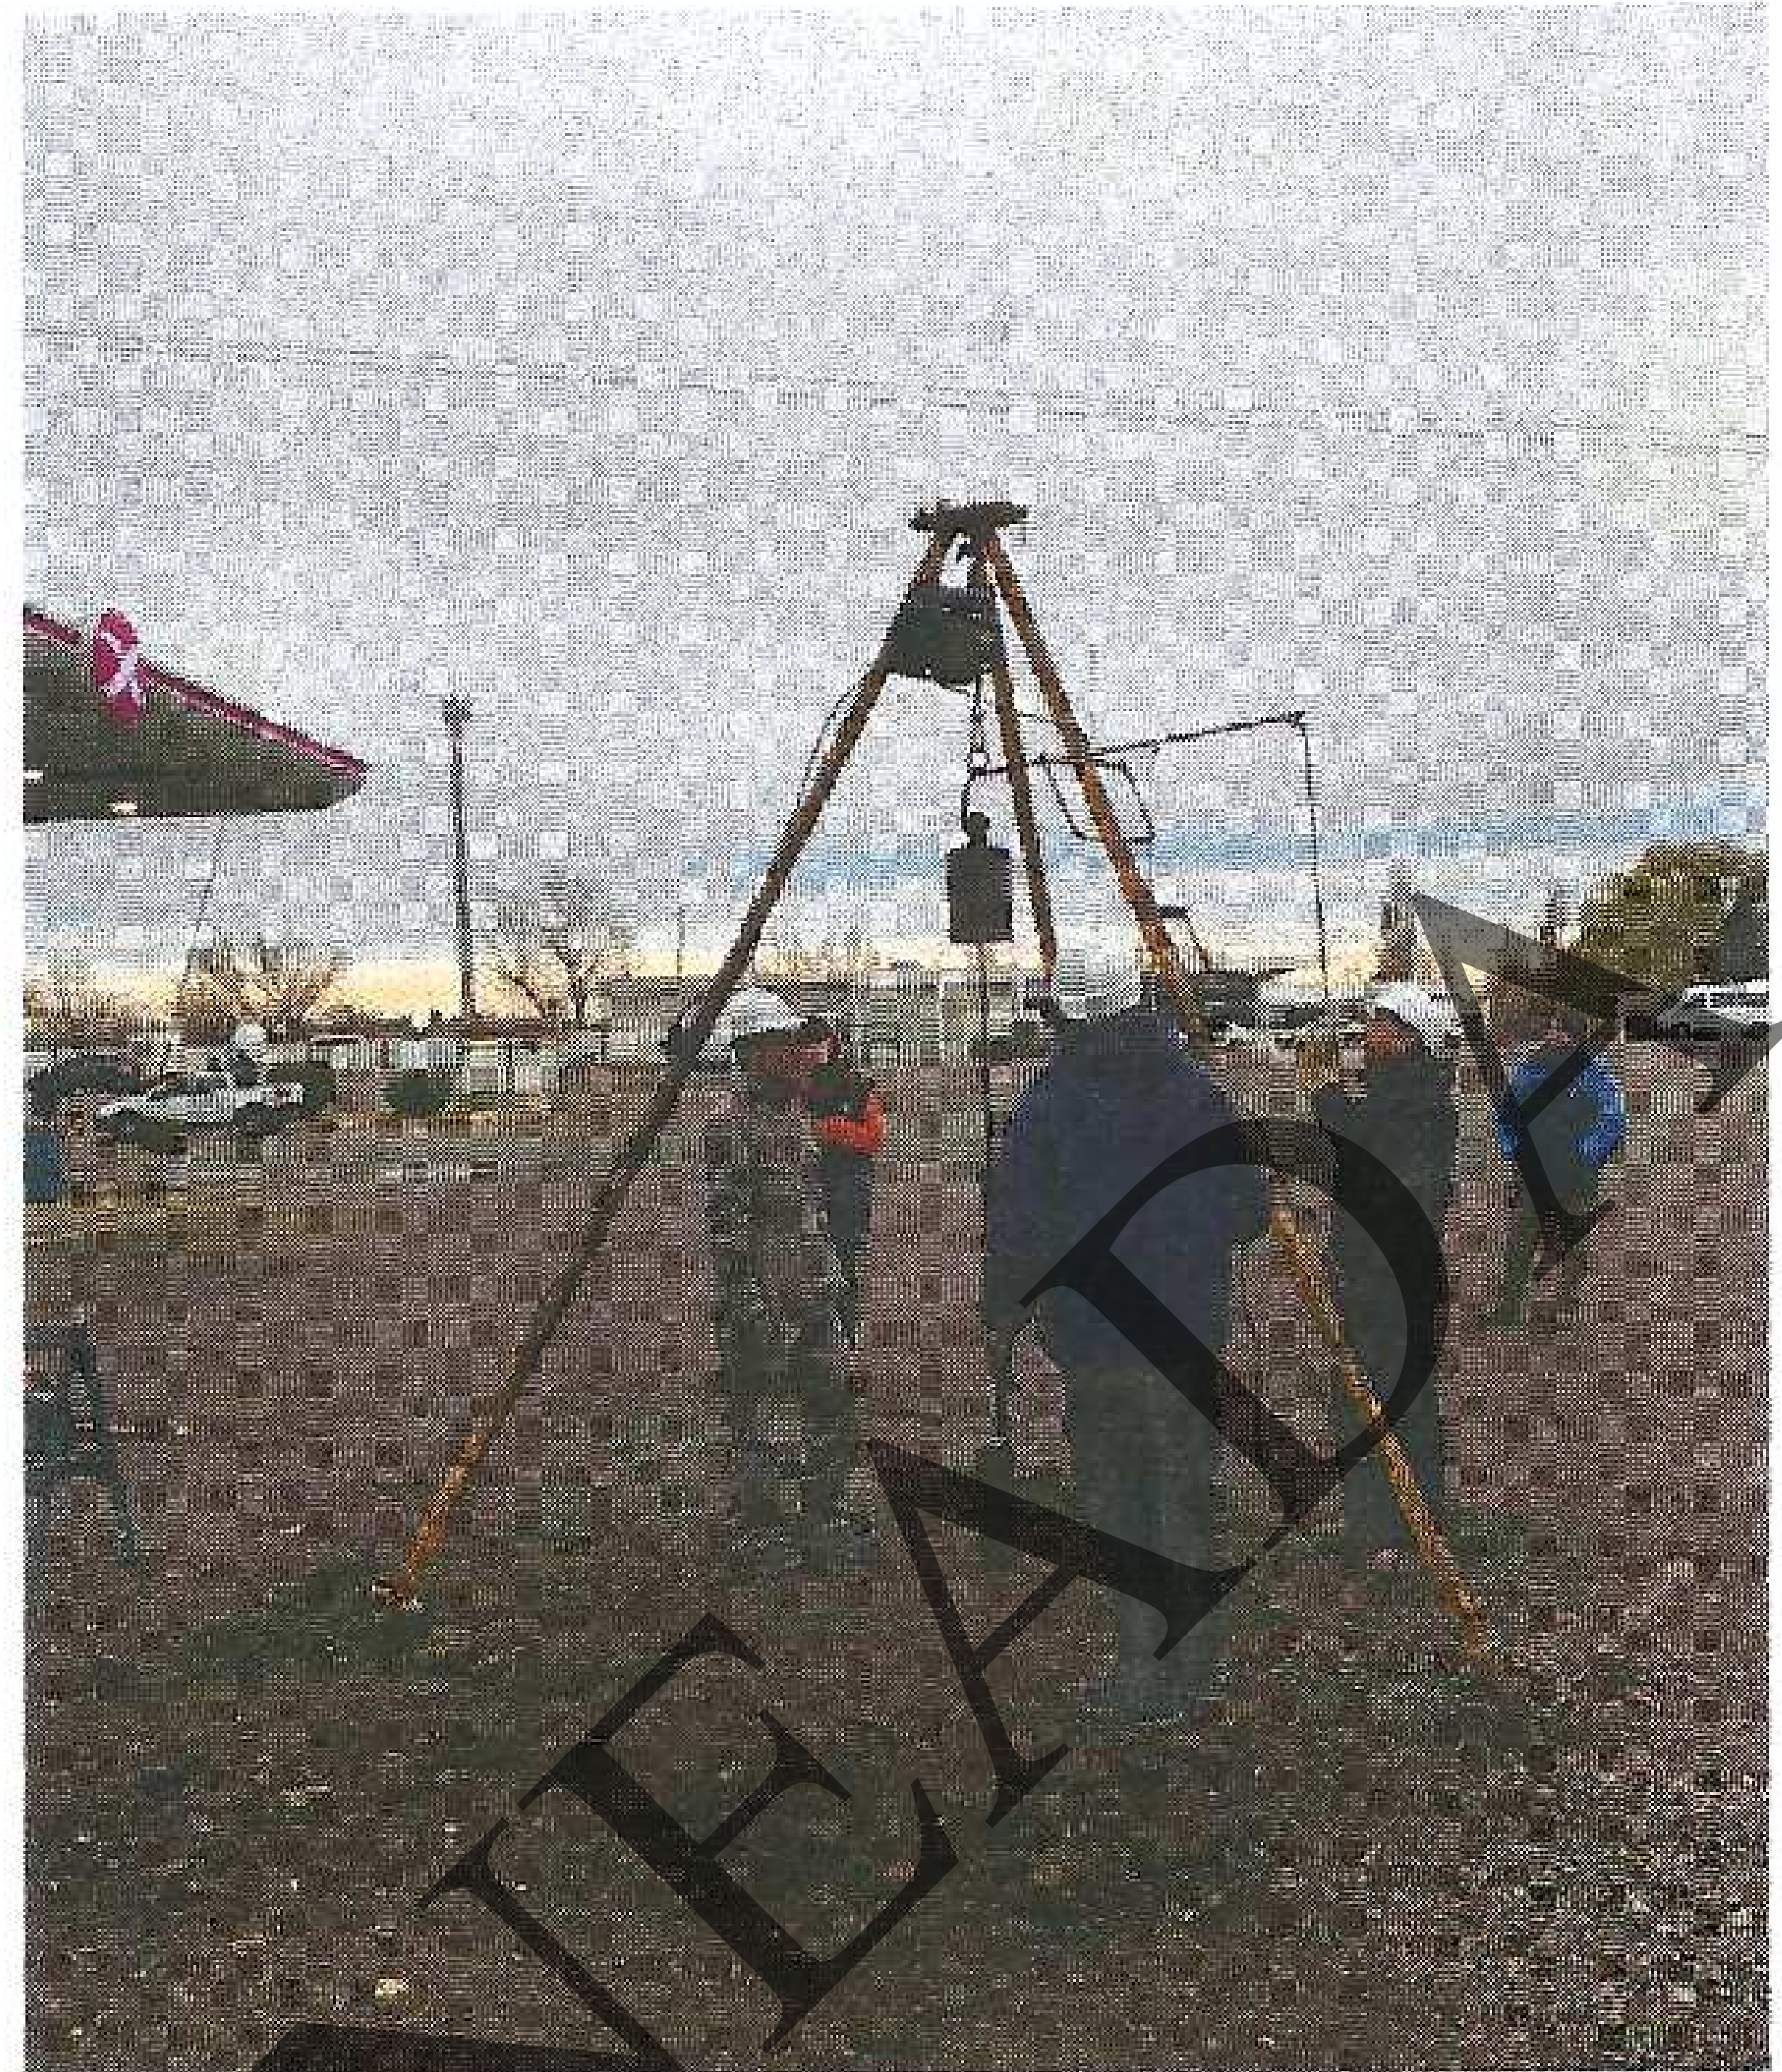
Foto 2. Ensayo SPT

Se determinó el número de golpes en el Ensayo de Penetración Estándar (N_{SPT}) para inferir las propiedades resistentes del suelo que conforma el macizo del suelo subyacente, tarea que se concretó a cada metro explorado. Ver foto 2.

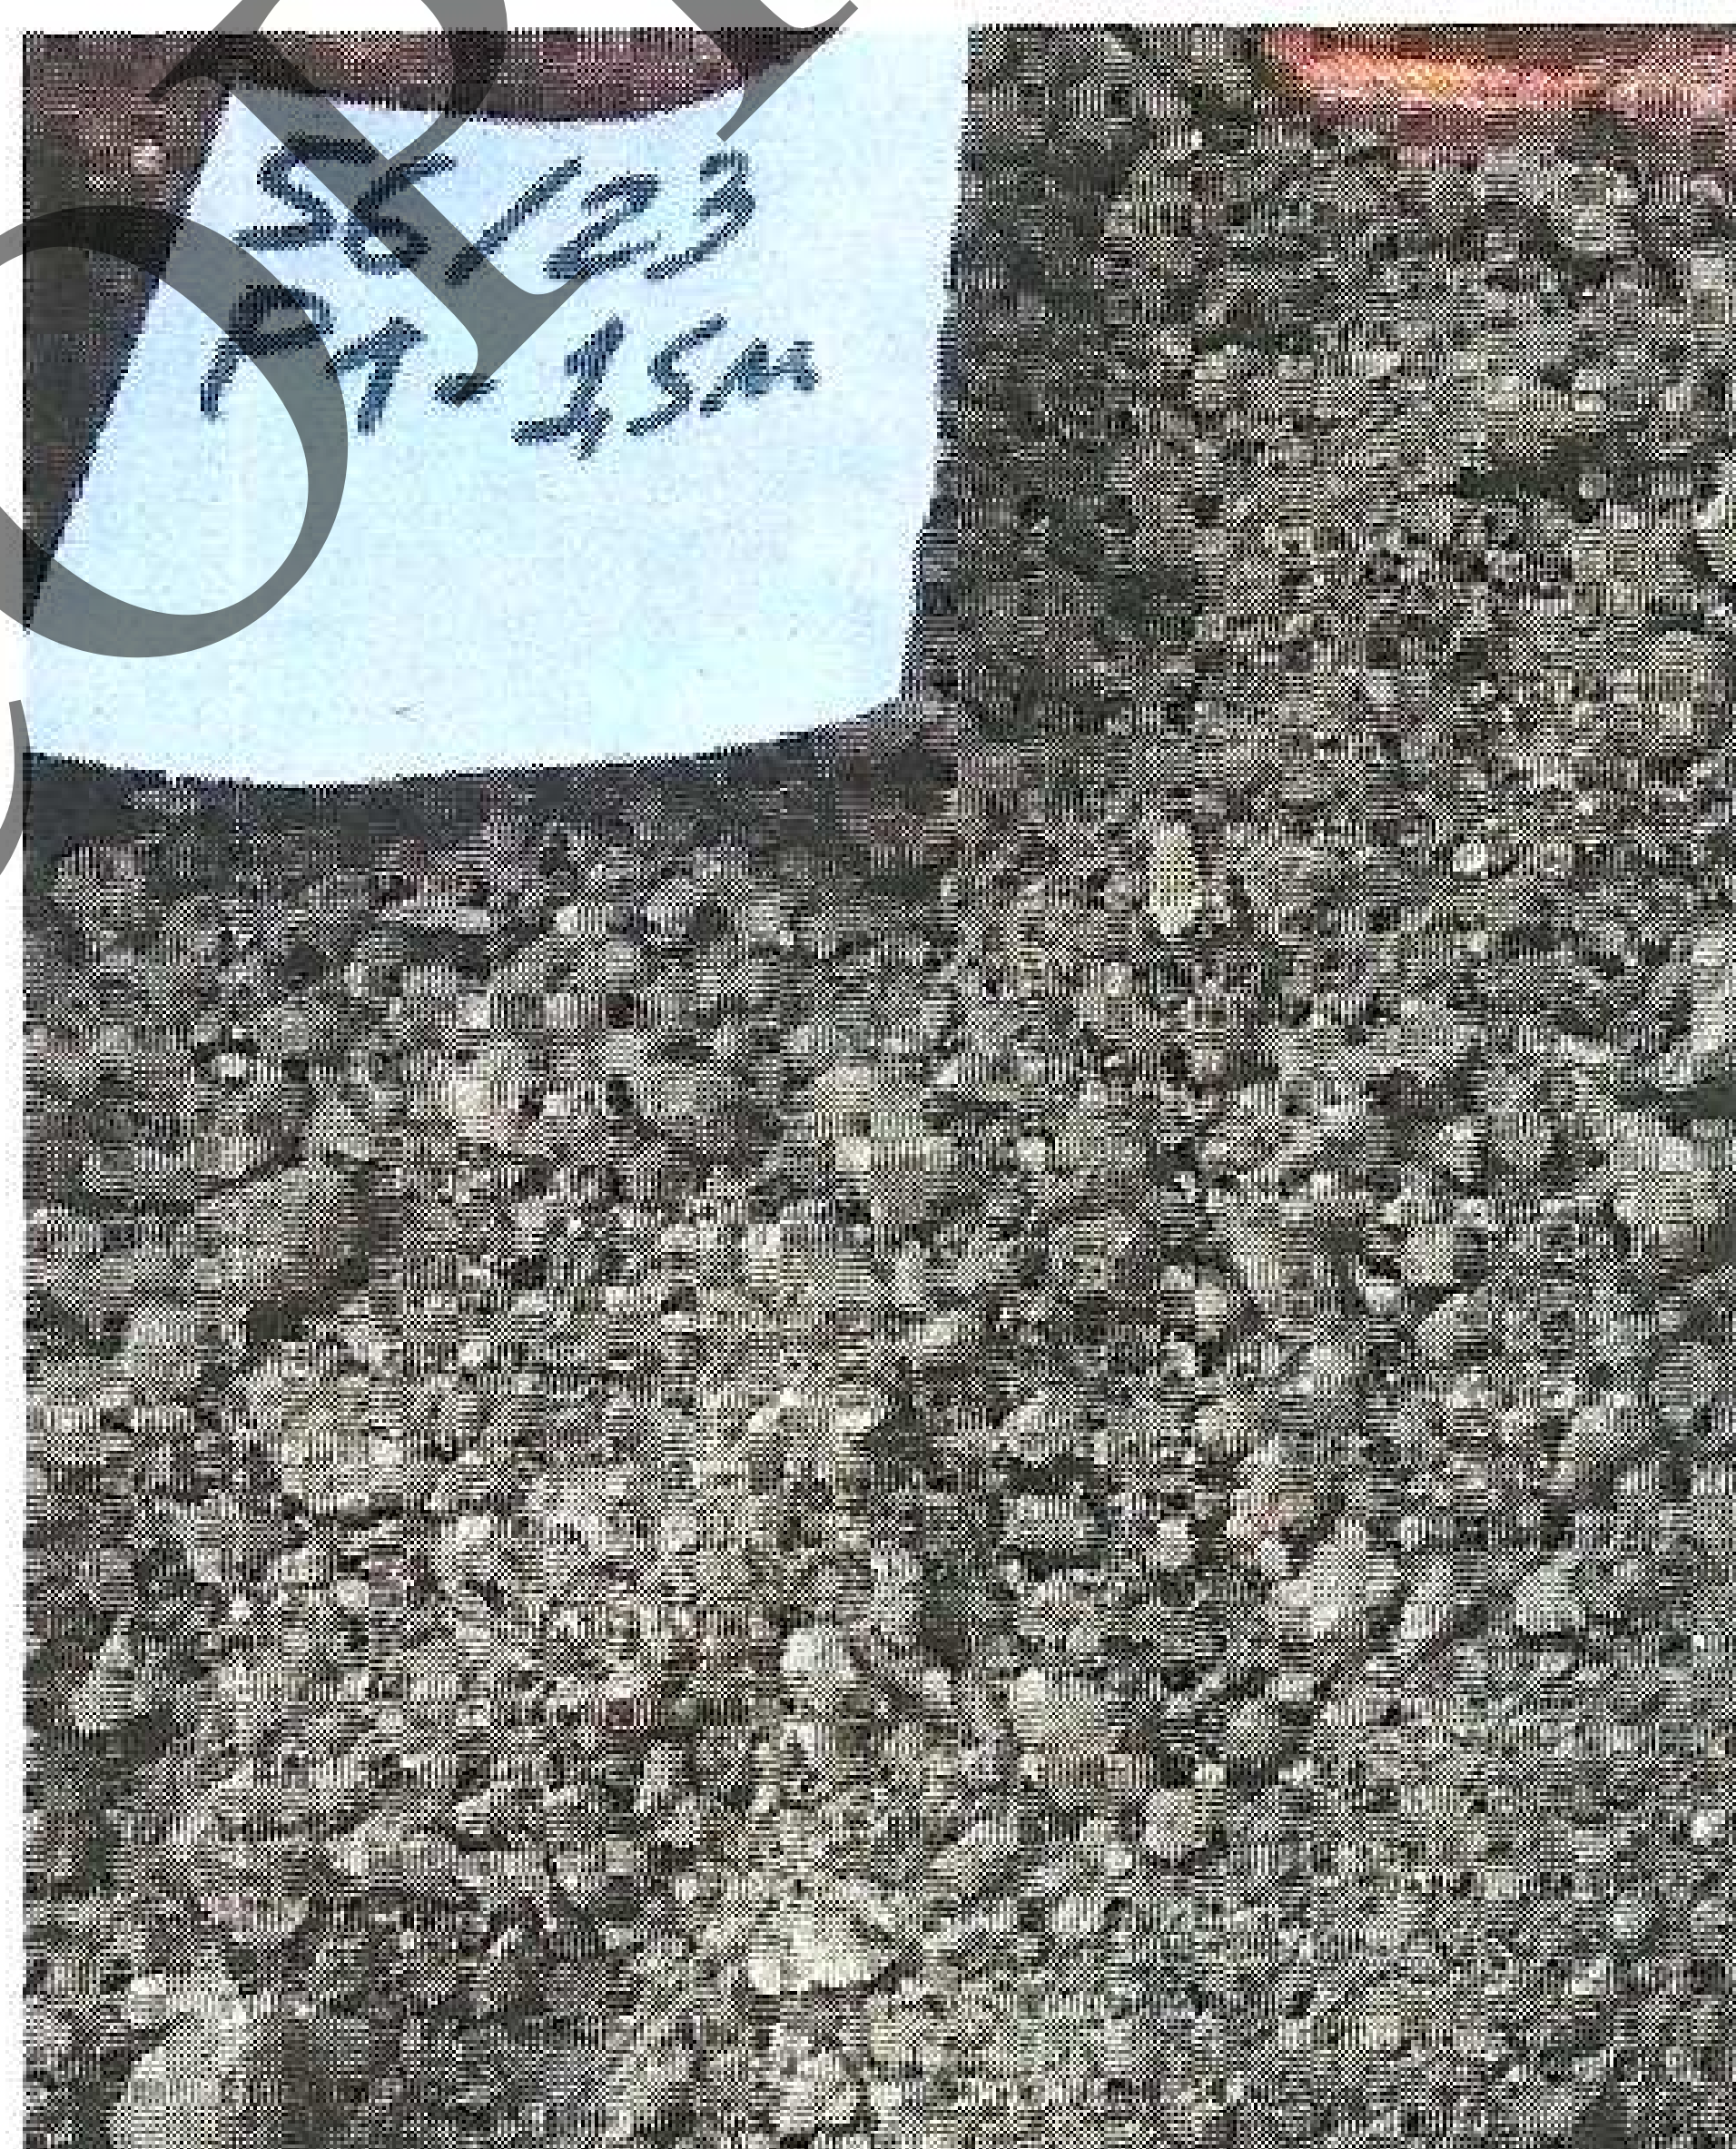
Foto 3. Exp. 1 - Prof. 1,5 m

En las fotos se aprecia una ligera diferencia en el aspecto de las muestras de las exploraciones en los dos primeros metros explorados mientras que a mayor profundidad el aspecto del material es muy similar.

En las fotos 3 a 6 se pueden observar algunas de las muestras antes de su ensayo.
