# Anexo 13: Informe Paleontológico

## ESTUDIO DE IMPACTO AMBIENTAL

### “CLUB DE CAMPO Y MAR - LA PROVIDENCIA”

### PROVINCIA DEL CHUBUT

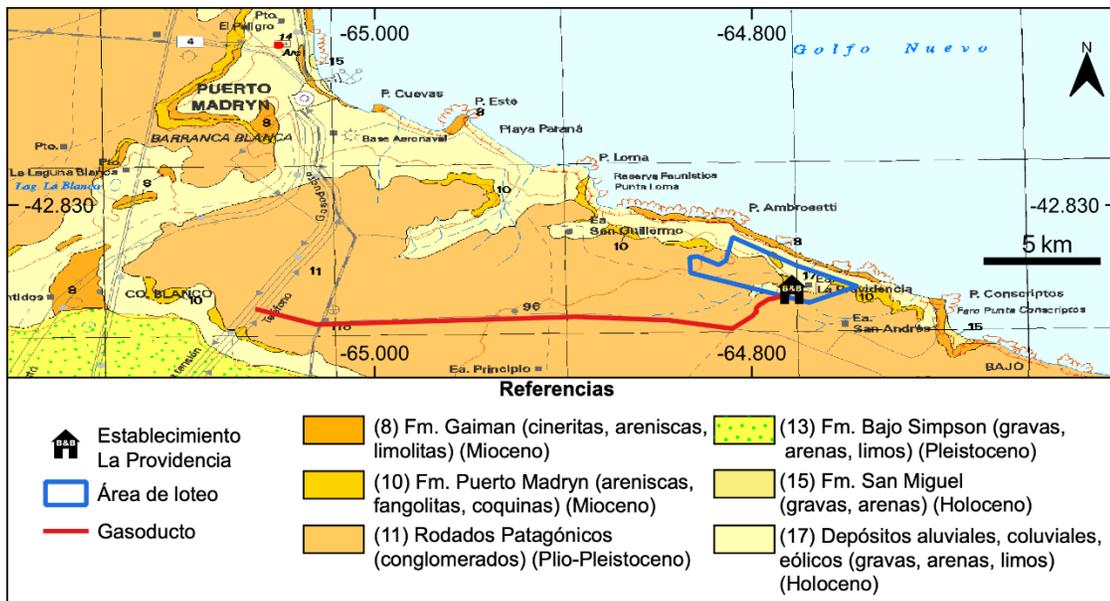
Figura 2. Geología general del área relevada y áreas circundantes (modificado de Haller et al., 2005).

Las unidades geológicas pre-Holoceno reconocibles dentro del área relevada son la Formación Puerto Madryn y los Rodados Patagónicos (**Fig. 2**). La Formación Puerto Madryn; junto con la Formación Gaiman, constituye el registro del ingreso de los mares denominados genéricamente como “mar Patagoniano” y “mar entrerriense” (e.g., Feruglio, 1949). Litológicamente, la Formación Puerto Madryn se constituye por psamitas y pelitas, comúnmente bioturbadas, cuya depositación se vincula a la transgresión Entrerriense, desarrollada en Patagonia durante el Mioceno medio–superior (Haller, 1981, Haller et al., 2005; Cuitiño et al., 2017). Esta unidad posee frecuentes niveles de coquinas, contenedoras de abundantes restos de ostras y bivalvos, además de otros restos de invertebrados (e.g., Haller et al., 2005). Las sucesiones presentes en esta unidad representan ambientes de mar somero en amplias bahías estuarinas, con marcada influencia de mareas (Scasso y Bellosi, 2004). De modo general, se acepta que la Formación Puerto Madryn constituiría una fase regresiva de la invasión marina iniciada en el durante el Mioceno temprano (mar Patagoniano) (Scasso y Bellosi, 2004).

Los Rodados Patagónicos incluyen a las gravas polimícticas y arenas gravosas que actualmente constituyen los altos de las mesetas ampliamente distribuidas en Patagonia (Feruglio, 1950; Fidalgo y Riggi, 1965, 1970). Estratigráficamente, los Rodados Patagónicos en el área de estudio cubren en forma discordante, a la Formación Puerto Madryn. Los cubre un suelo arenoso, débilmente desarrollado, con poco espesor y sostén de una cobertura vegetal arbustiva. Los Rodados Patagónicos se vinculan genéticamente a lapsos interglaciarios, o bien “transiciones” (*sensu* Martínez y Kutschker, 2011), en donde ocurrían la ablación y el retroceso de los glaciares en la región occidental de Patagonia. La consecuencia principal de los períodos interglaciares habría sido un suministro de abundante agua, produciendo un desajuste hidrológico y un ensanchamiento de los valles (e.g., Martínez y Kutschker, 2011). En este sentido, es posible reconocer extensos mantos gravosos y areno-gravosos, internamente macizos, vinculados probablemente a flujos masivos, como también con contenido de facies tractivas, indicando flujos más diluidos, vinculados probablemente a estadios tardíos de las desglaciaciones.

En cuanto a los depósitos recientes, los mismos incluyen principalmente depósitos aluviales y coluviales. Los mismos se constituyen esencialmente por arenas, y subordinadamente por gravas, limos y arcillas. Son sedimentos inconsolidados, que generalmente rellenan cursos de agua efímeros, los cuales labran las cárcavas y cañadones. Colindante con el borde septentrional del área afectada al loteo, se pueden reconocer depósitos de playa, compuestos de gravas polimícticas, con arenas subordinadas, distribuidas en la zona costera.

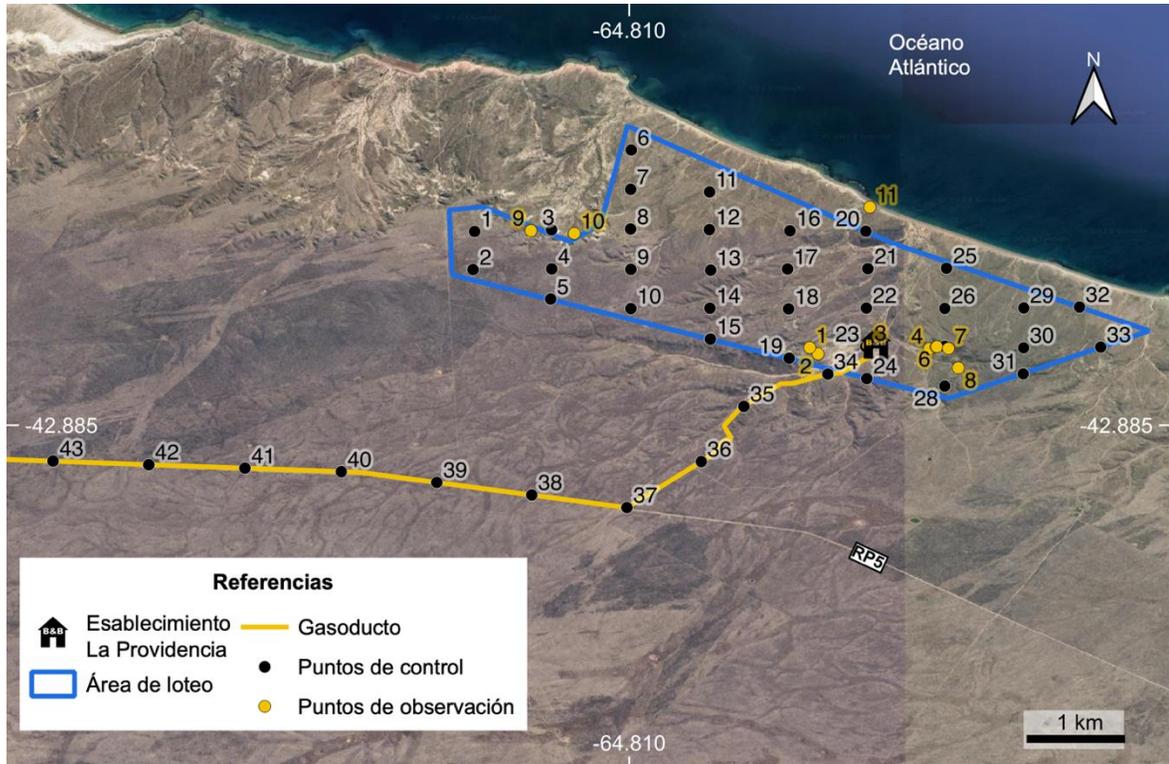
Figura 3. Ubicación del total de sitios relevados, incluyendo puntos de control sistemáticos y de observación adicionales.

La prospección paleontológica desarrollada en el terreno para este informe abarcó el relevamiento sistemático de **43 puntos de control** y de **11 puntos de observación** adicionales (**Fig. 3**), distribuidos según se detalla a continuación.

El relevamiento de **43 puntos de control** y de **11 puntos de observación** adicionales (**Fig. 3**), con observaciones efectuadas en terreno y hacia los cuatro puntos cardinales, permitieron caracterizar a los terrenos cercanos y circundantes a los sitios propuestos para el desarrollo del loteo y la instauración del Ramal. La ausencia recurrente de restos fósiles en cada punto de control sistemático permite determinar que estos sectores exhiben un grado de susceptibilidad paleontológico nulo para las actividades de desarrollo planificadas.

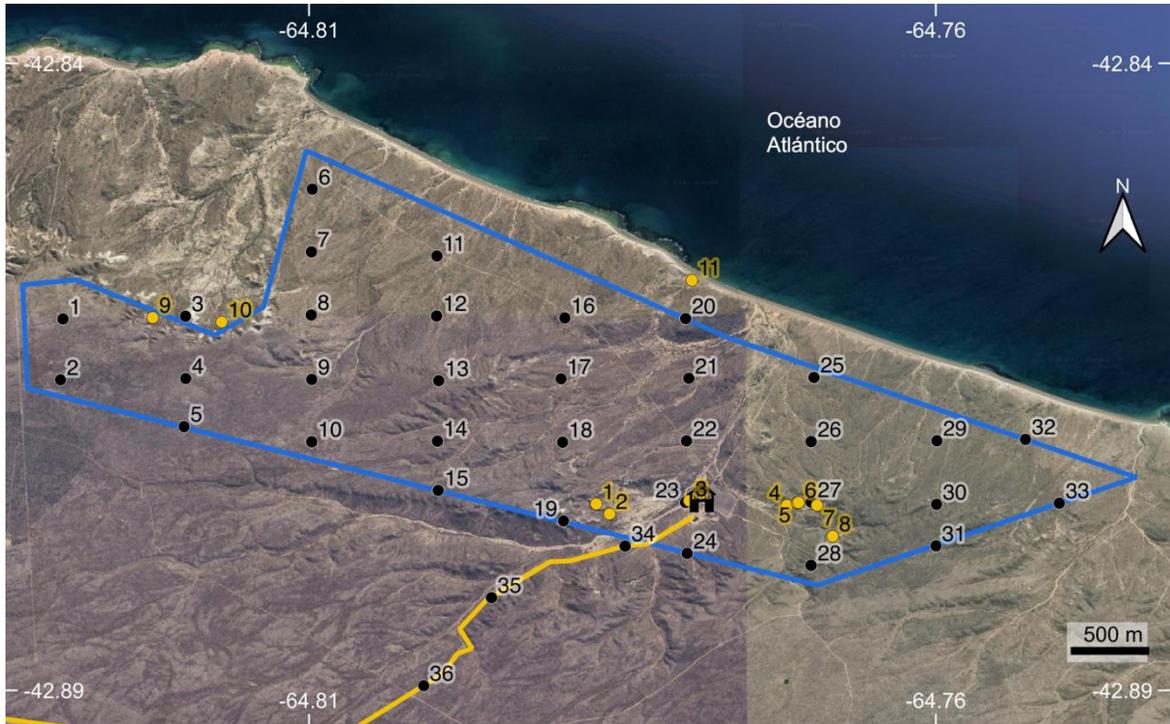
Figura 4. Ubicación de sitios relevados, incluyendo puntos de control sistemáticos y de observación adicionales, dentro del área afectada al loteo. Ver referencias en Figura 3.

En éste área se relevaron 33 puntos de control sistemáticos (PC-1 a PC-33) y 11 puntos de observación adicionales (PO-1 a PO-11) (Figs. 4, 5, 6 y 7; Tablas 3 y 4, Fotografías 1, 2, 3, 4 y 5).

Todos los sitios relevados como puntos de control sistemáticos dentro de esta área (PC-1 a PC-33) (Figs. 2 y 4), se sitúan en un terreno cubierto por los Rodados Patagónicos o depósitos recientes, desprovisto de restos fósiles, con la consecuente valoración VP = 0 (Tabla 3, Fotografías 1, 2 y 3). En cuanto a los puntos de observación, los mismos fueron seleccionados como próximos a afloramientos o bien sobre los mismos (Figs. 5, 6 y 7). Seis de ellos han resultado estériles en cuanto a contenido paleontológico (PO-2, PO-3, PO-7, PO-9, PO-10 y PO-11), con la consecuente valoración VP = 0 (Tabla 4, Fotografías 4 y 5). En 1 de ellos (PO-4) se han registrado restos fragmentarios de ostras, depositados junto con depósitos recientes, con la consecuente valoración VP=1 (Tabla 4, Fotografías 4). En 3 de ellos se han reconocidos escasos restos de ostras (PO-5, PO-6, y PO-8), generalmente desarticuladas y con bajo grado de preservación, representando una valoración VP = 2 (Tabla 4, Fotografías 4). El punto de observación restante (PO-1) es el único sitio que presenta al menos dos niveles de coquinas, continuas en los alrededores, y contenedoras de abundantes

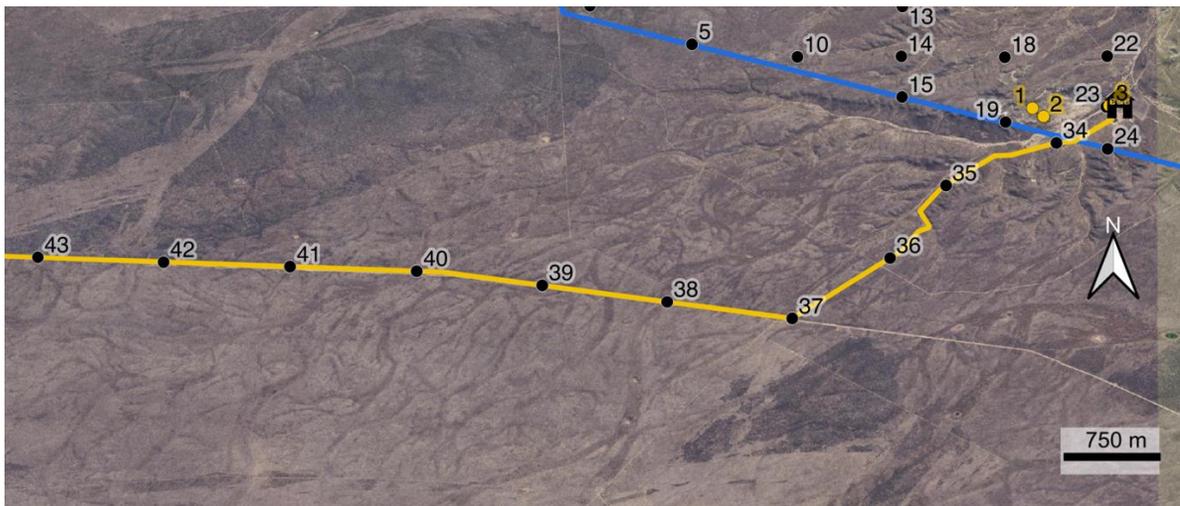
Figura 8. Ubicación de sitios relevados dentro del área afectada al Ramal.

En éste área se relevaron 10 puntos de control sistemáticos (PC-34 a PC-43), sin puntos de observación adicionales (**Fig. 8, Tabla 3**). Los puntos de control relevados cubren la totalidad del tramo orientado SO-NE, y el sector oriental del tramo orientado O-E, a lo largo de, aproximadamente, 7 km, en coincidencia con el límite oriental del Establecimiento La Providencia.

Todos los sitios relevados a lo largo de la traza del Ramal presentan un terreno cubierto por los Rodados Patagónicos, desprovisto de restos fósiles, con la consecuente valoración VP = 0 (**Tabla 3, Fotografías 6 y 7**).

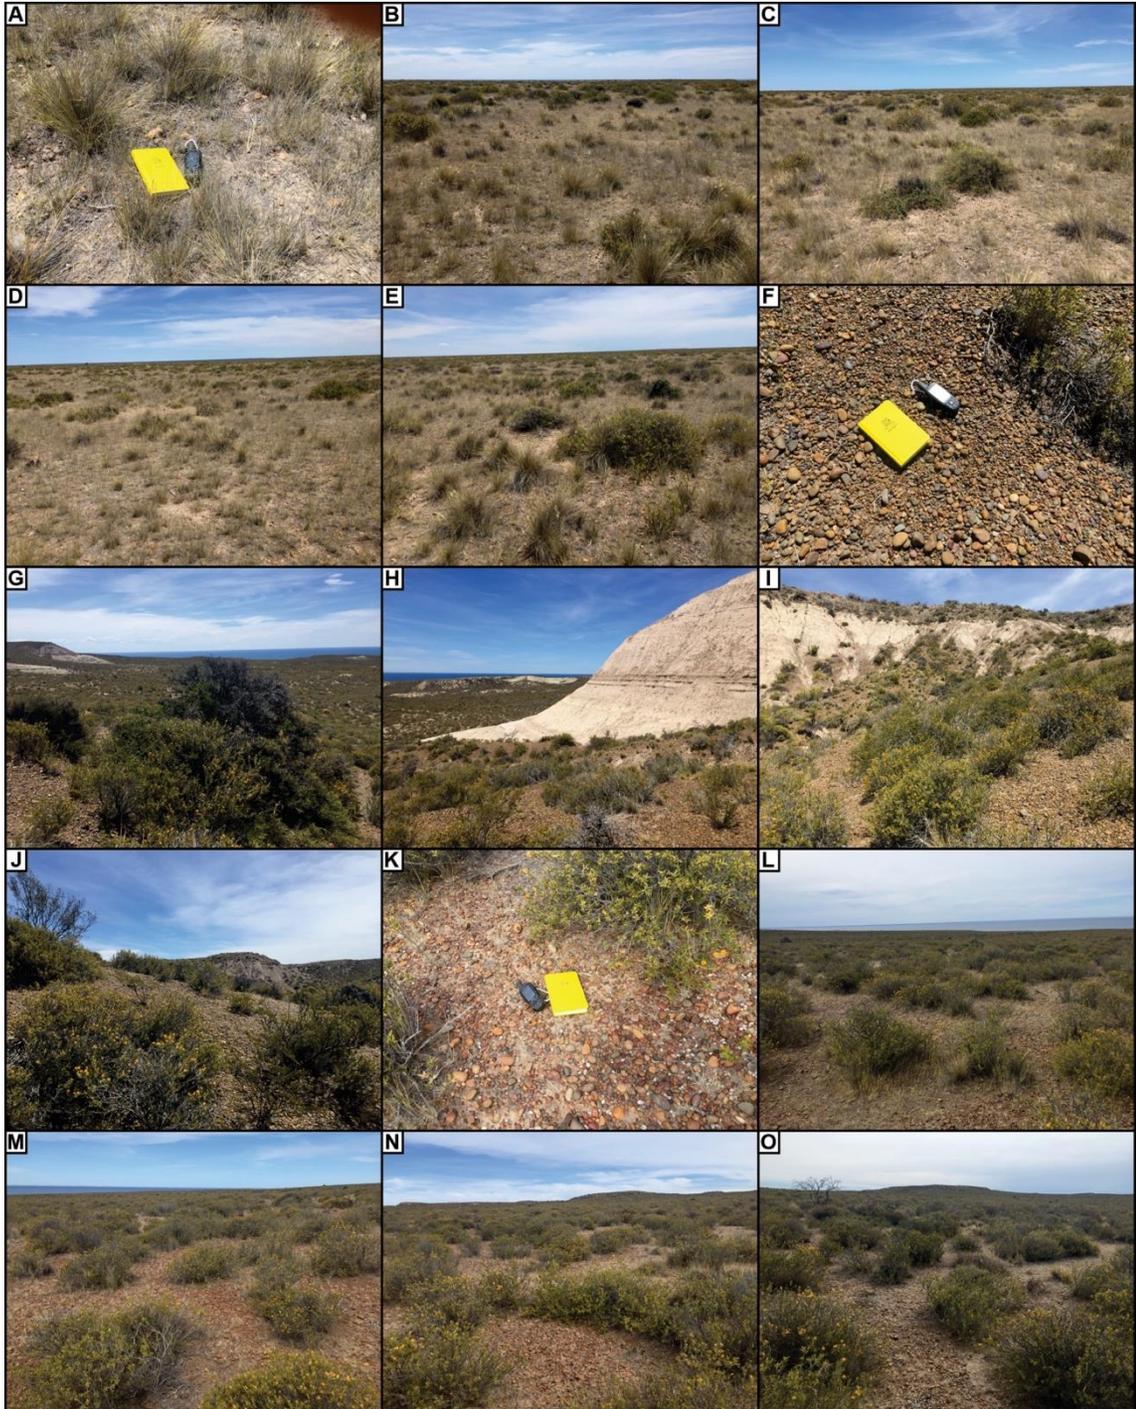
Fotografías 1. Imágenes de campo de puntos de control seleccionados dentro del área afectada al loteo. A–E. Punto de control 1. A. Terreno en el sitio. B. Vista al norte. C. Vista al este. D. Vista al sur. E. Vista al oeste. F–J. Punto de control 3. F. Terreno en el sitio. G. Vista al norte. H. Vista al este. I. Vista al sur. J. Vista al oeste. K–L. Punto de control 12. K. Terreno en el sitio. L. Vista al norte. M. Vista al este. N. Vista al sur. O. Vista al oeste.

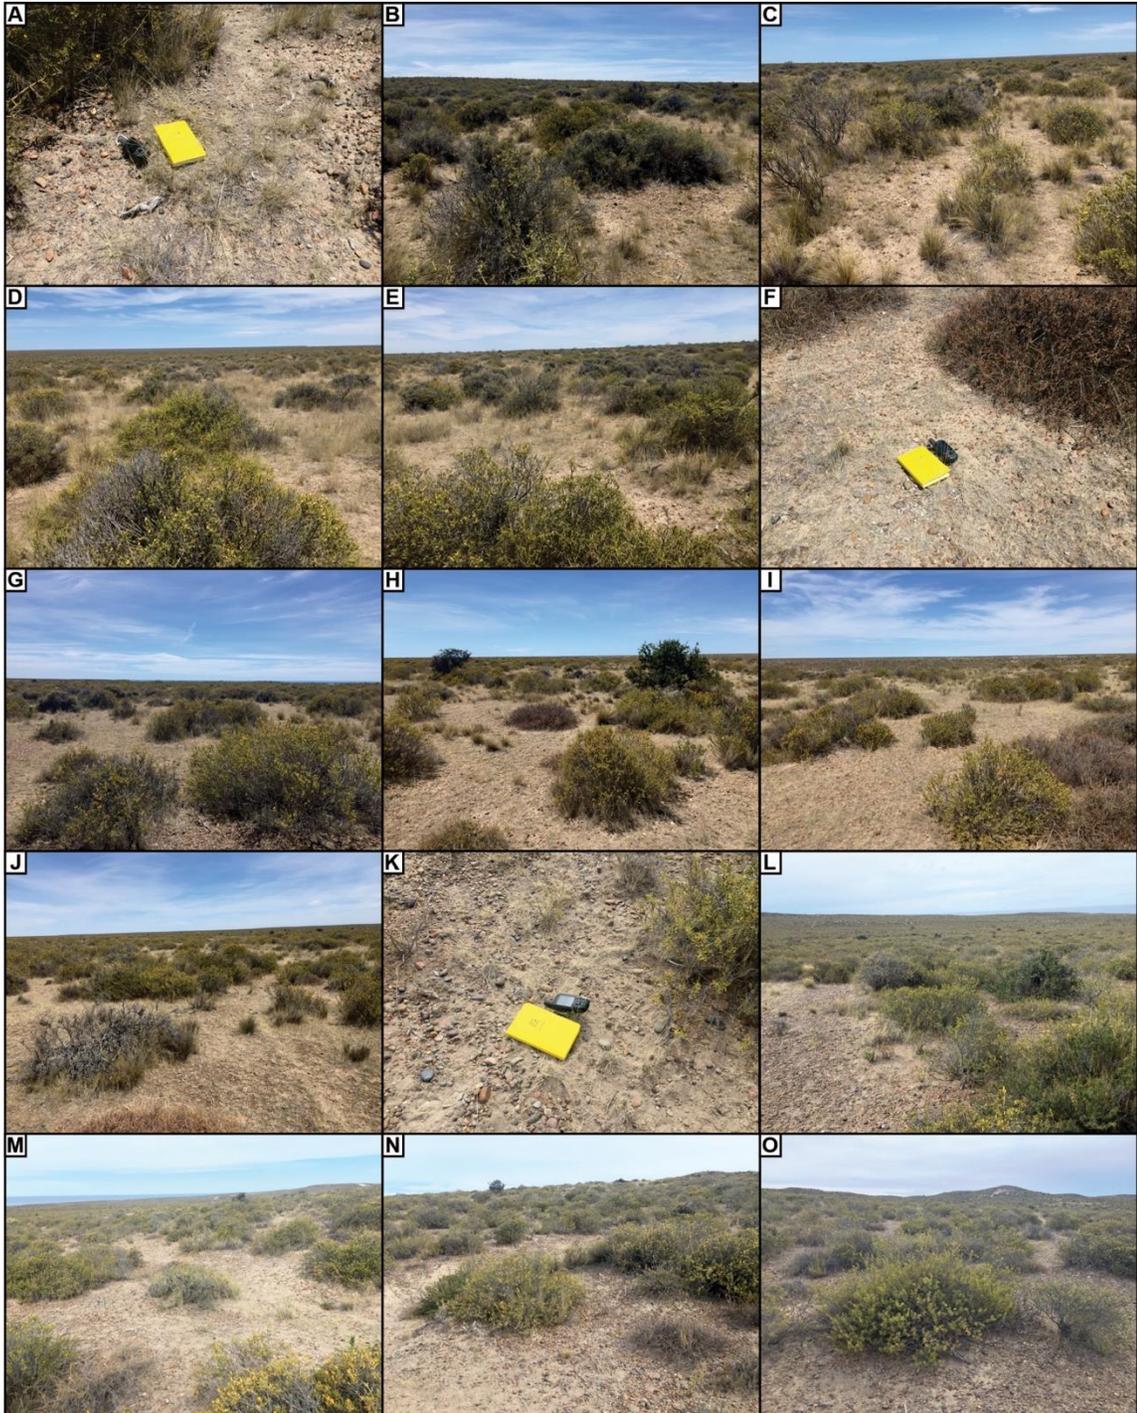
Fotografías 2. Imágenes de campo de puntos de control seleccionados dentro del área afectada al loteo. A–E. Punto de control 5. A. Terreno en el sitio. B. Vista al norte. C. Vista al este. D. Vista al sur. E. Vista al oeste. F–J. Punto de control 15. F. Terreno en el sitio. G. Vista al norte. H. Vista al este. I. Vista al sur. J. Vista al oeste. K–L. Punto de control 18. K. Terreno en el sitio. L. Vista al norte. M. Vista al este. N. Vista al sur. O. Vista al oeste.

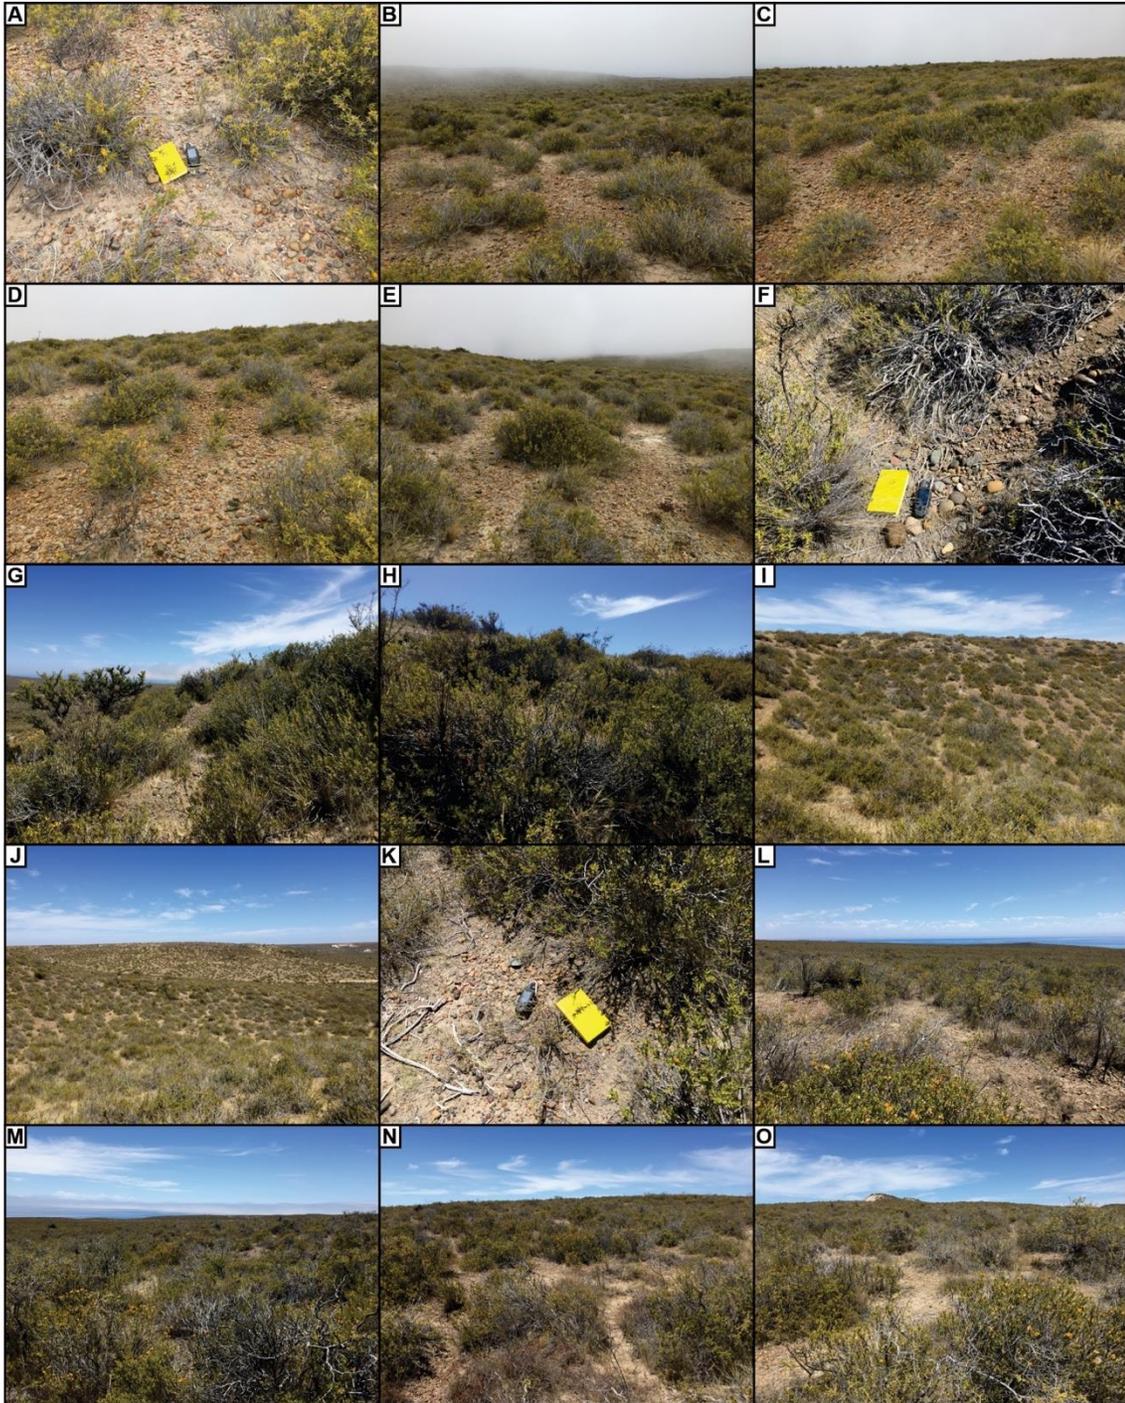
Fotografías 3. Imágenes de campo de puntos de control seleccionados dentro del área afectada al loteo. A–E. Punto de control 20. A. Terreno en el sitio. B. Vista al norte. C. Vista al este. D. Vista al sur. E. Vista al oeste. F–J. Punto de control 28. F. Terreno en el sitio. G. Vista al norte. H. Vista al este. I. Vista al sur. J. Vista al oeste. K–L. Punto de control 33. K. Terreno en el sitio. L. Vista al norte. M. Vista al este. N. Vista al sur. O. Vista al oeste.

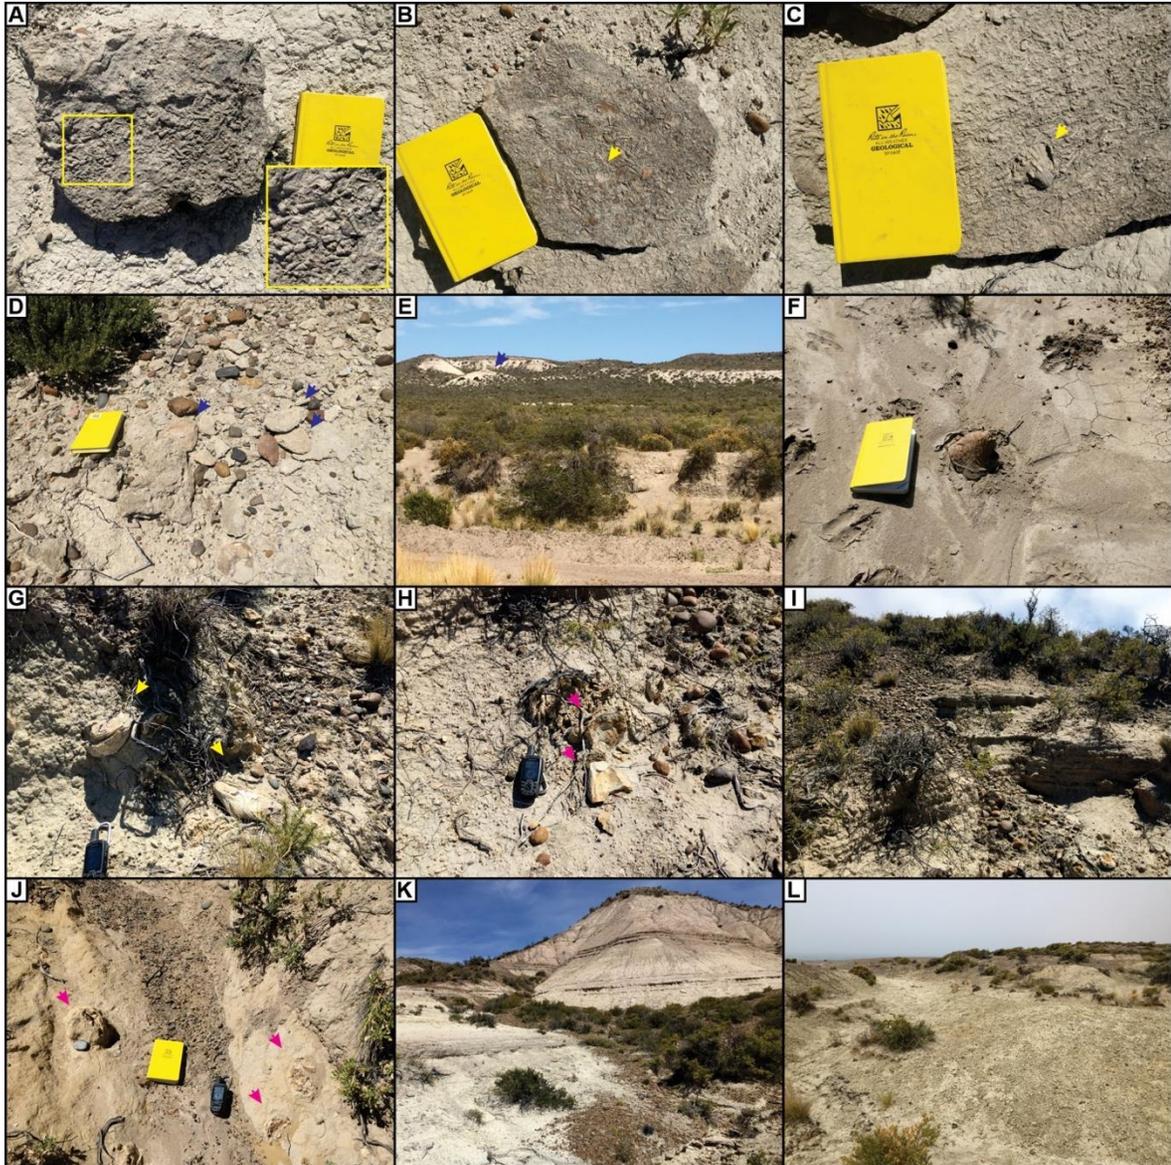
fósiles marinos, incluyendo principalmente ostreas, bivalvos y turrítelas. Los niveles oscilan entre 5 y 8 cm de espesor y se encuentran a, aproximadamente a 1,5 m uno del otro. La abundancia de fósiles y el alto grado de preservación, permiten asignarle a este sitio una valoración VP=4 (**Tabla 4, Fotografías 4**).

Fotografías 4. Imágenes de campo de puntos de observación adicionales (PO) dentro del área afectada al loteo. A–D. PO-1. A. Fragmento de coquina con abundantes turrítulas. B. Fragmento de coquina con abundantes turrítulas y escasos bivalvos (flecha). C. Restos de pectínido pobremente preservado. D. Restos de ostreas pobremente preservados (flechas). E. Vista del PO1 (flecha), desde el PO-3. F. Restos de ostreas transportadas en PO-4. G. Restos de ostreas en PO-5 (flechas). H–I. PO-6. H. Restos fragmentarios de de ostreas (flechas). I. Vista de afloramientos estériles por encima de nivel con ostreas. J. PO-8. Restos de ostreas aislados (flechas). K. Vista de afloramientos estériles en PO-10. L. Vista de afloramientos estériles en PO-11.

De lo detallado, se desprende que el impacto de tareas de las zonas con VP=1 y VP=2, es mínimo. La intervención de la zona clasificada con VP=4, en caso de ser necesaria, precisaría de actividades de extracción del material paleontológico a fines de preservar el patrimonio cultural.

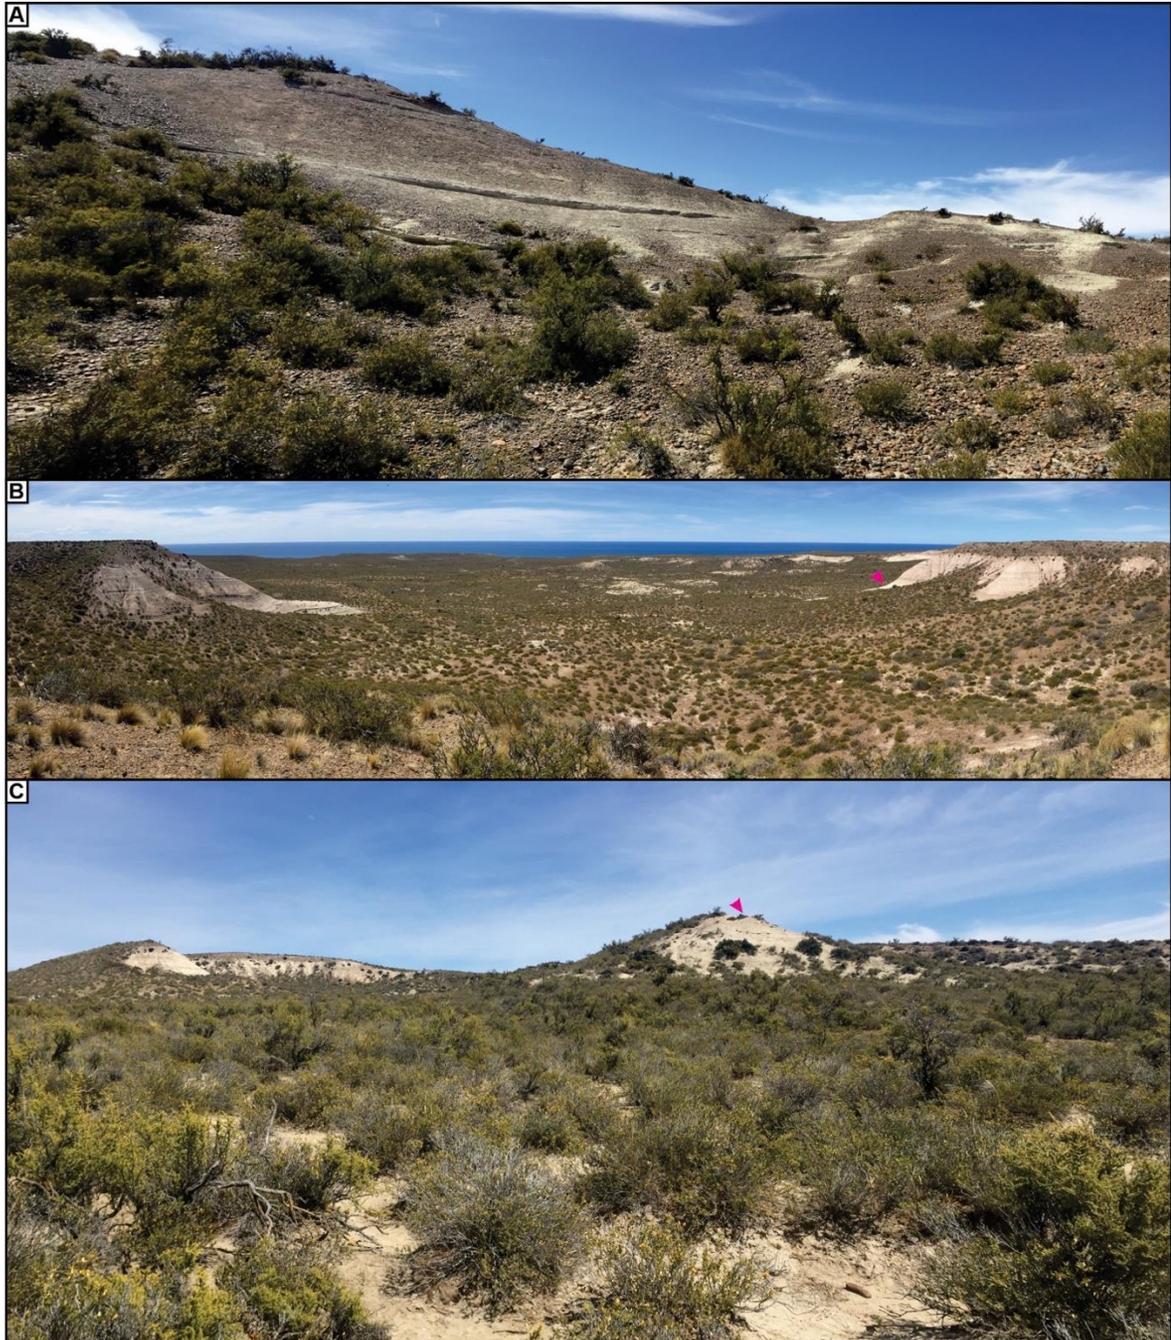
Fotografías 5. Imágenes de campo de puntos de observación adicionales (PO) dentro del área afectada al loteo. A. Vista de afloramientos en el PO-7. B. Vista de afloramientos desde PO-9. La flecha indica posición aproximada de PO-10. C. Vista de afloramientos desde PO-2. La flecha indica posición del PO-1.

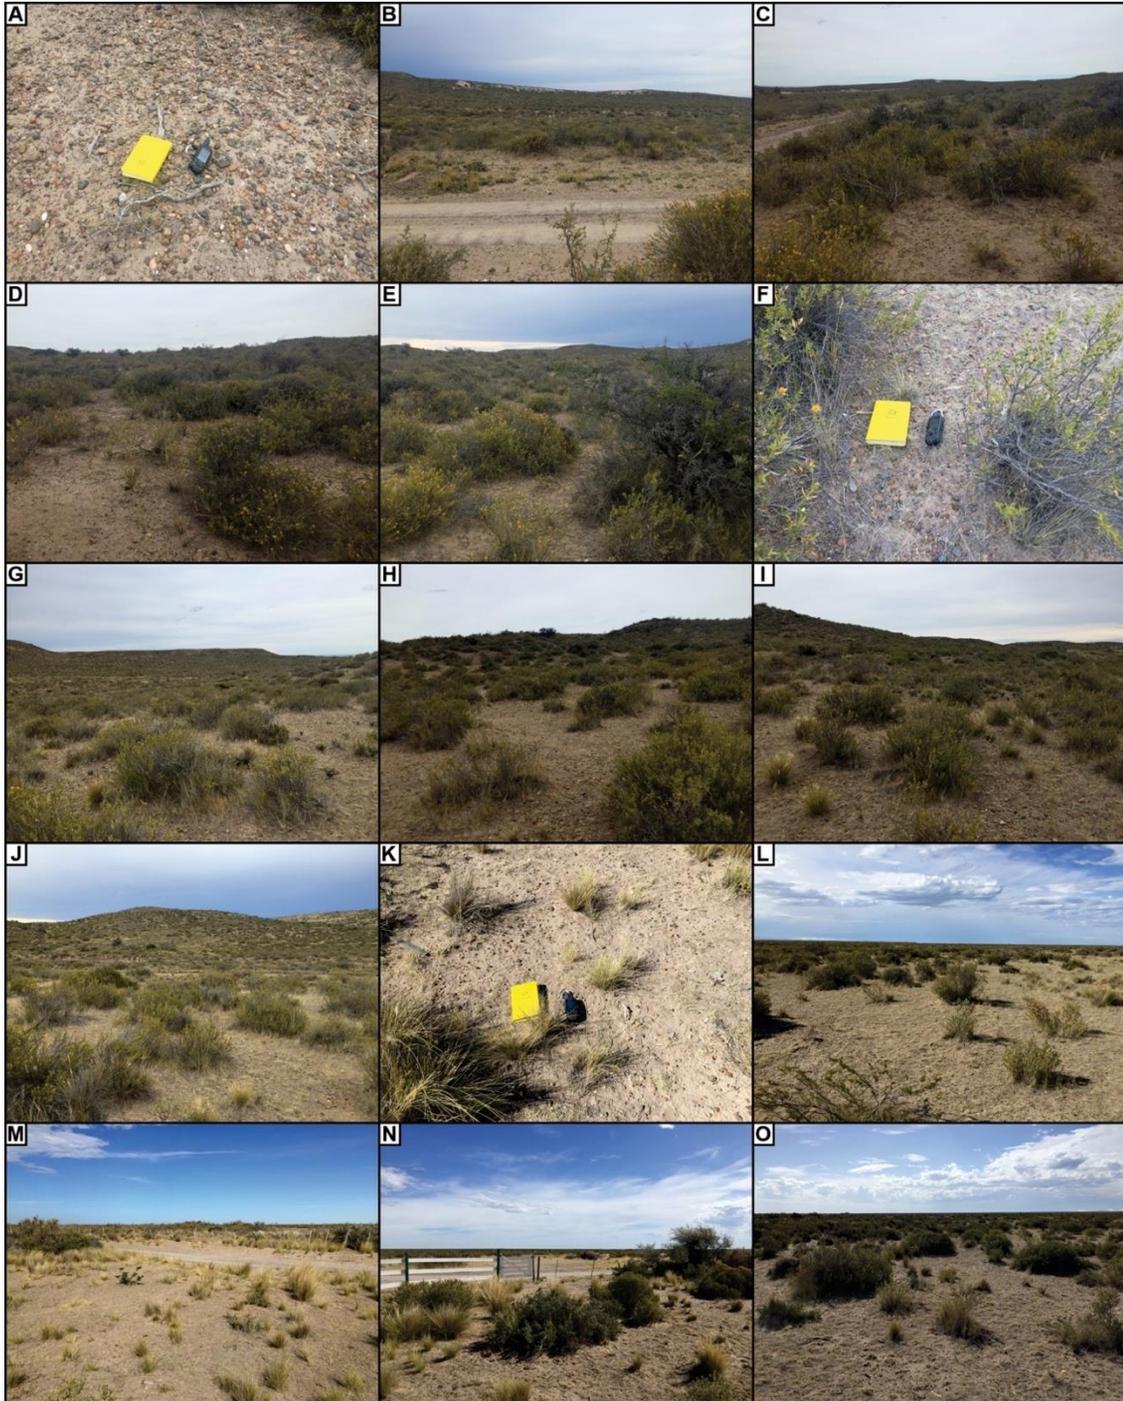
Fotografías 6. Imágenes de campo de puntos de control seleccionados en el área afectada a la traza del Ramal. A–E. Punto de control 34. A. Terreno en el sitio. B. Vista al norte. C. Vista al este. D. Vista al sur. E. Vista al oeste. F–J. Punto de control 35. F. Terreno en el sitio. G. Vista al norte. H. Vista al este. I. Vista al sur. J. Vista al oeste. K–O. Punto de control 37. K. Terreno en el sitio. L. Vista al norte. M. Vista al este. N. Vista al sur. O. Vista al oeste.

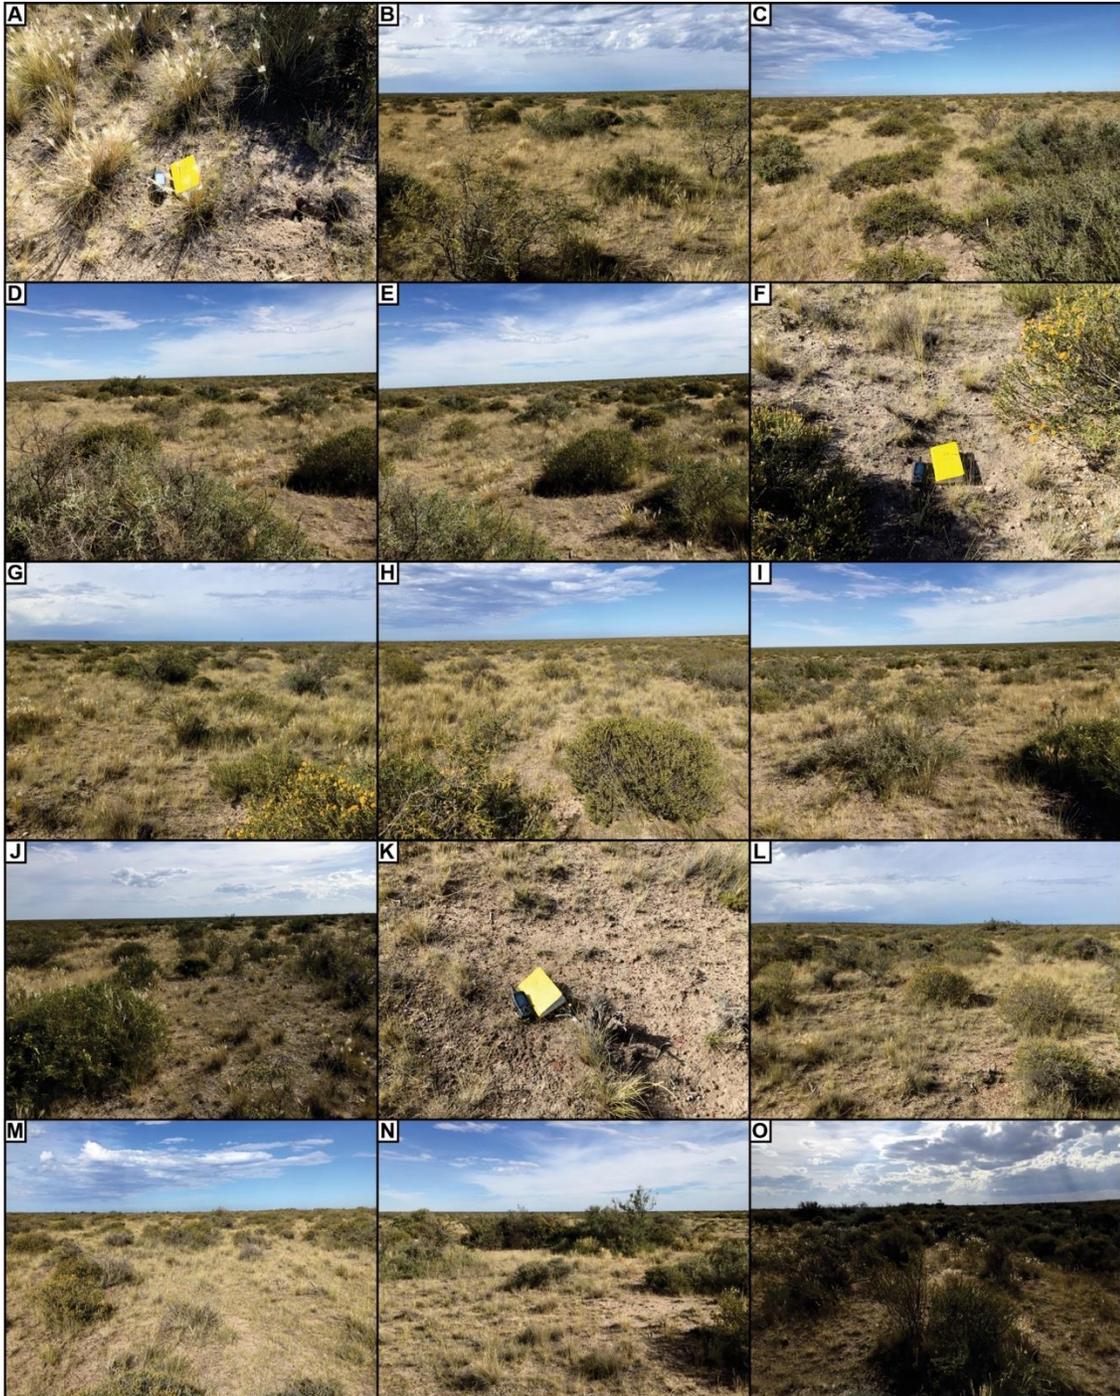
Fotografías 7. Imágenes de campo de puntos de control seleccionados en el área afectada a la traza del Ramal. A–E. Punto de control 39. A. Terreno en el sitio. B. Vista al norte. C. Vista al este. D. Vista al sur. E. Vista al oeste. F–J. Punto de control 41. F. Terreno en el sitio. G. Vista al norte. H. Vista al este. I. Vista al sur. J. Vista al oeste. K–O. Punto de control 43. K. Terreno en el sitio. L. Vista al norte. M. Vista al este. N. Vista al sur. O. Vista al oeste.

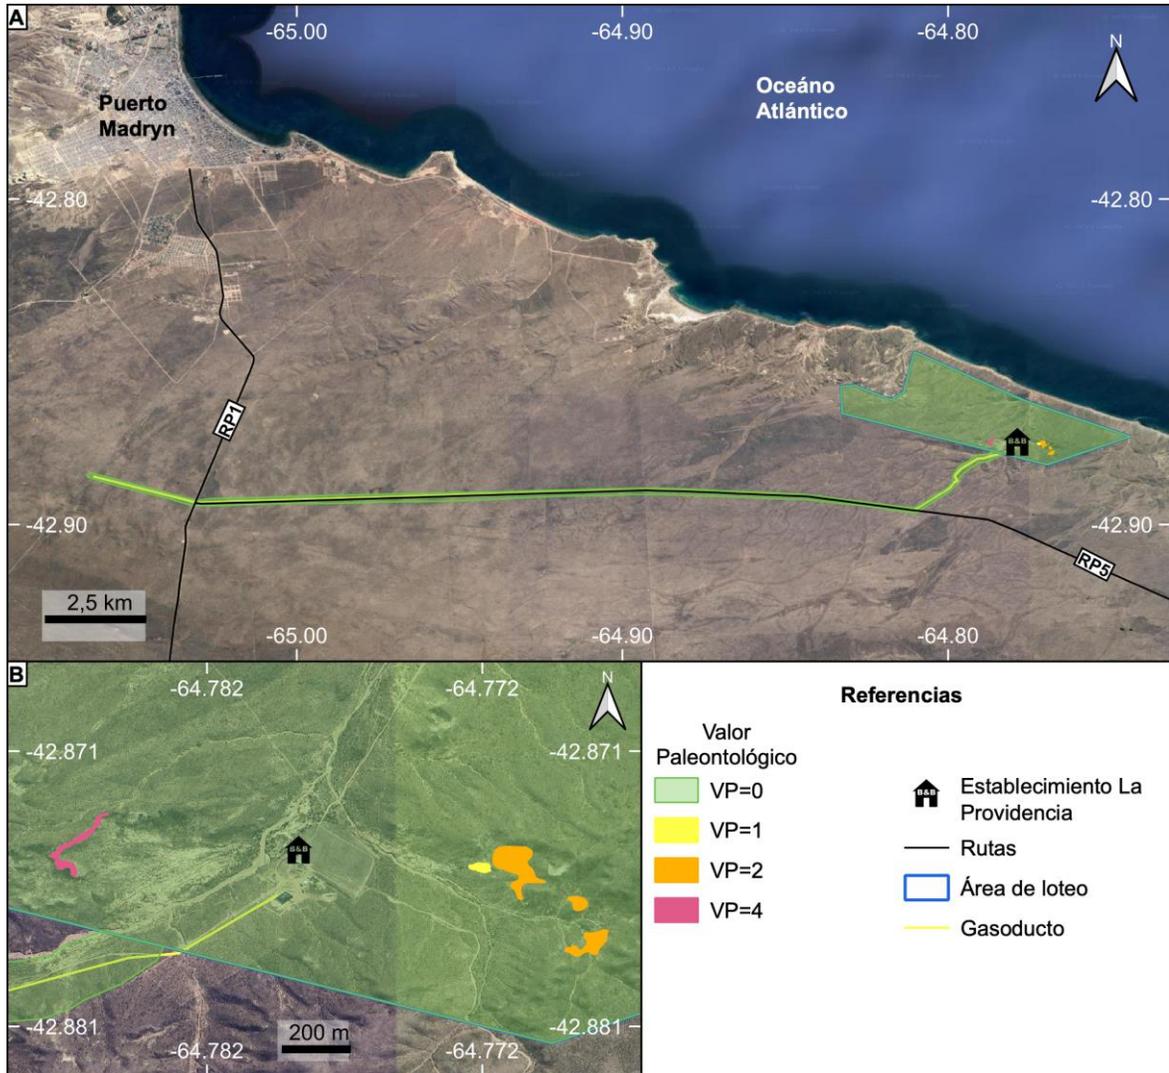
Figura 9. Mapa de sensibilidad, de acuerdo a valores de importancia paleontológica.

La cualificación las áreas respecto del valor de importancia paleontológica se muestran en la **Fig. 9**.

Los puntos de observación adicionales, afectados a sitios con afloramientos, relevaron que existen zonas fosilíferas, aunque marcadamente subordinadas en extensión superficial, respecto al área completa de la zona a lotear. Estas áreas con valor paleontológico, dentro del área afectada al loteo, se circunscriben a los alrededores del casco del Establecimiento La Providencia (**Fig. 9**).

A 550 m, al este, se registran restos transportados de ostreas, con VP=1.

A una distancia entre 630 y 940 m, hacia el este y estesudeste, poseen restos fragmentarios, pobremente preservados de ostreas in situ, con VP=2.

A una distancia entre 590 y 700 m, hacia el oeste y nornoroeste, se presentan abundantes restos de invertebrados marinos, in situ, con VP=4.
