ALUAR ALUMINIO ARGENTINO S. A. I. C.

CANTERA
“LA FLECHA”

INFORME DE IMPACTO AMBIENTAL

DPTO. BIEDMA - CHUBUT

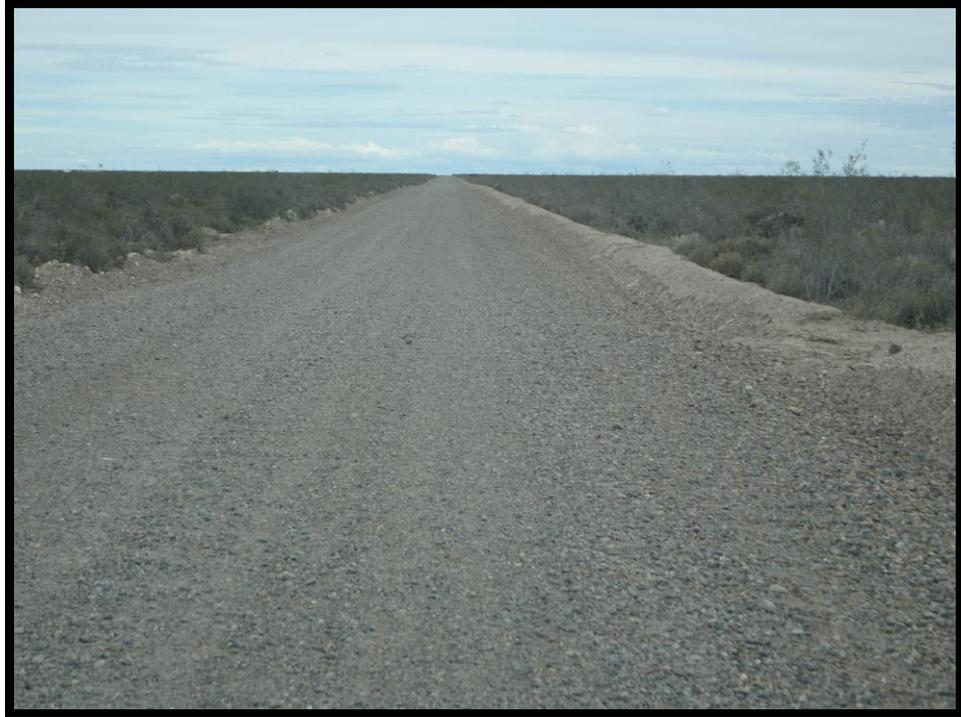
FOTO N° 1: Vista de un camino interno consolidado. Red vial principal

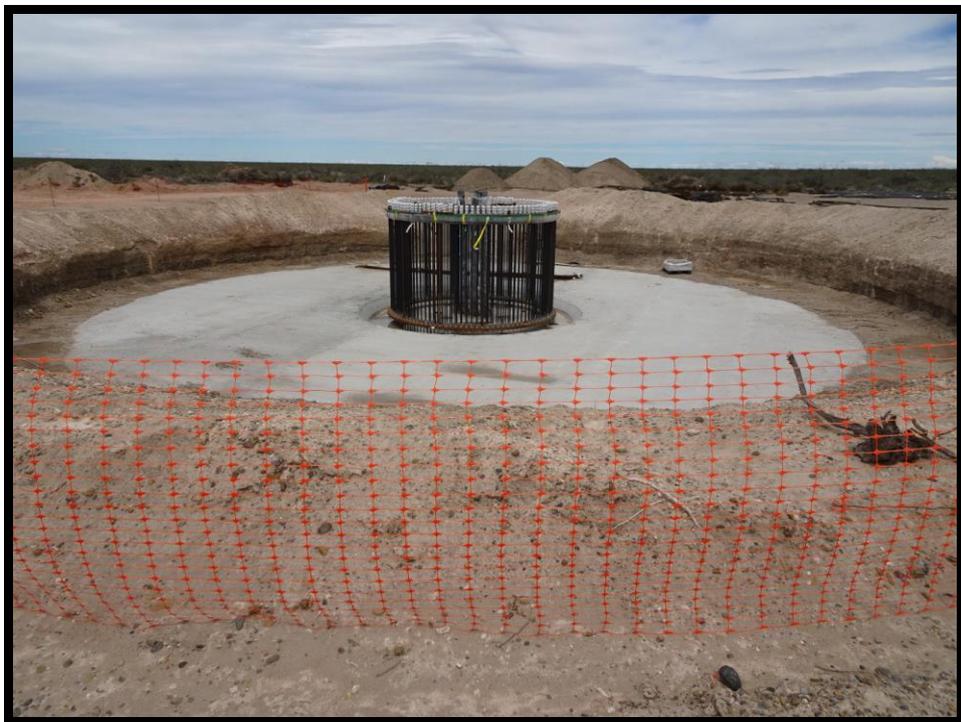
FOTO N° 2: Base de una torre de molino

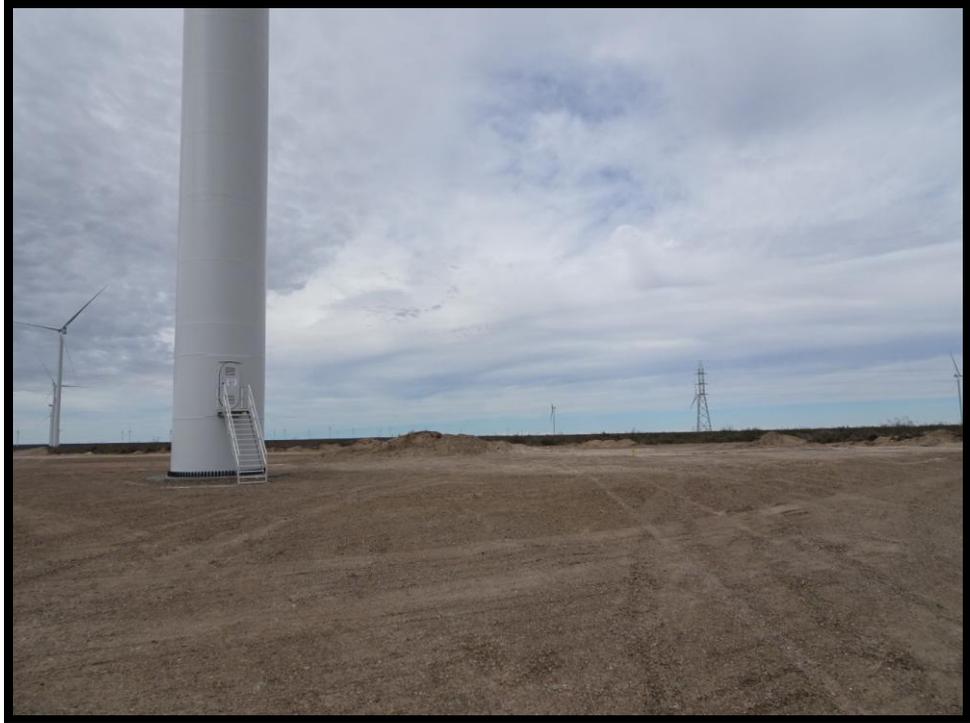
FOTO N° 3: Area cortafuego adyacente al molino

En el área rige la prohibición de encender fuego. No obstante, es necesario prevenir mediante cortafuegos la posible generación de incendios que puedan afectar las torres de los molinos. Para ello se construirá alrededor de cada aerogenerador un espacio libre de vegetación que será cubierto por canto rodado para asentar el lugar y disminuir el efecto del crecimiento natural de pastos y arbustos (Foto N° 3).

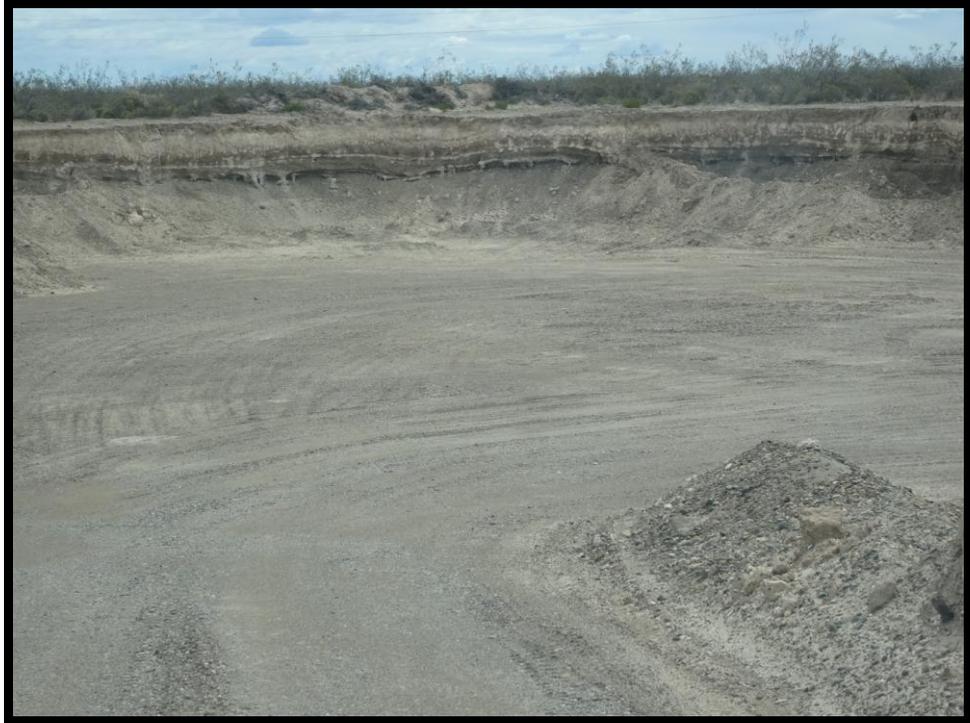
FOTO N° 5: Vista general de un cuenco de explotación en la zona

La apertura de los cuencos implica realizar trabajos de excavación para extraer el material que se encuentra bajo el nivel general del entorno y la creación de formas negativas de bordes irregulares (Foto N° 5) cuya influencia

Se abrirán unos 18 frentes para la extracción de áridos originando elementos negativos (cuencos) o bajo nivel de la geomorfología local, plana y mesetiforme, creando nuevas formas representadas por depresiones artificiales de bordes rectos (Foto N° 5). Estas depresiones no serán visibles desde la RP4. Su vida útil estará relacionada con el tiempo de montaje de los

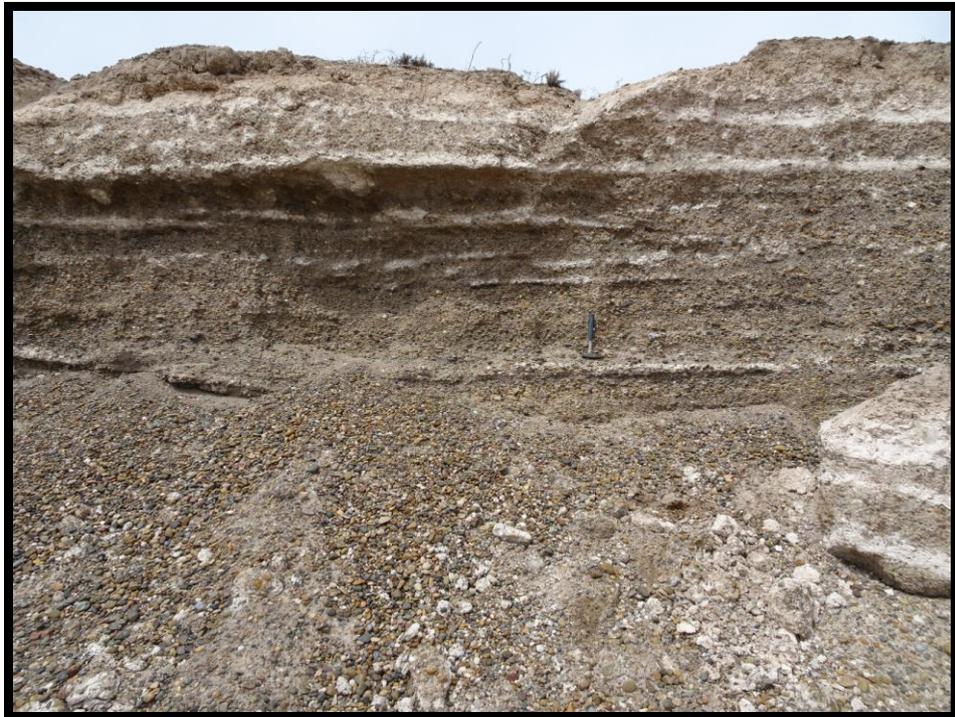
FOTO N° 6: Perfil del frente de avance de una cantera típica de la zona

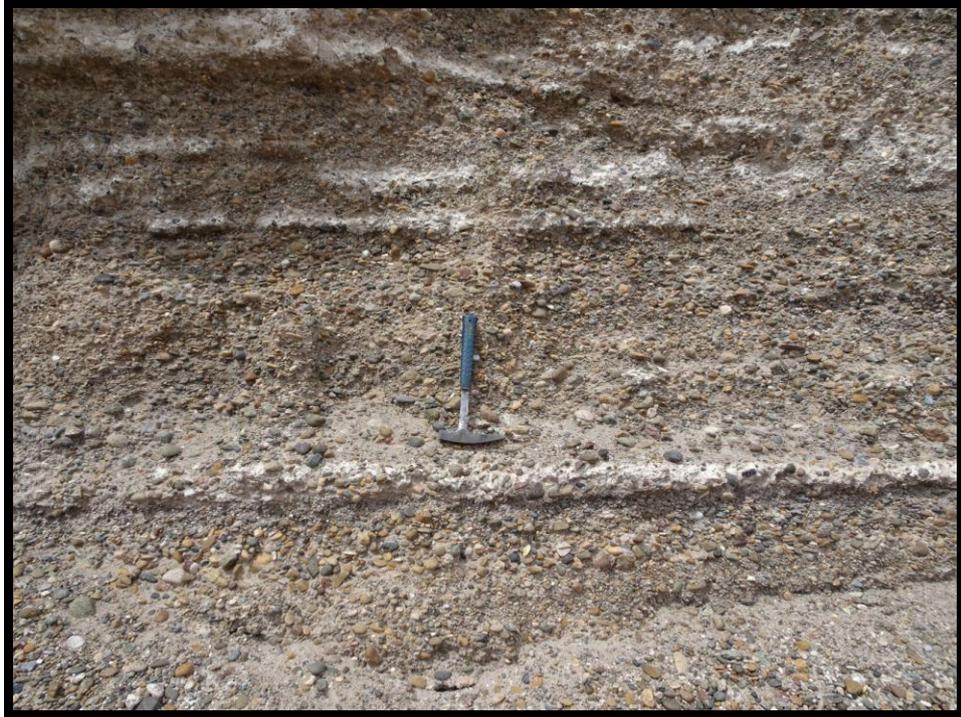
FOTO N° 7: Detalle del manto de Rodados patagónicos en una cantera de la zona

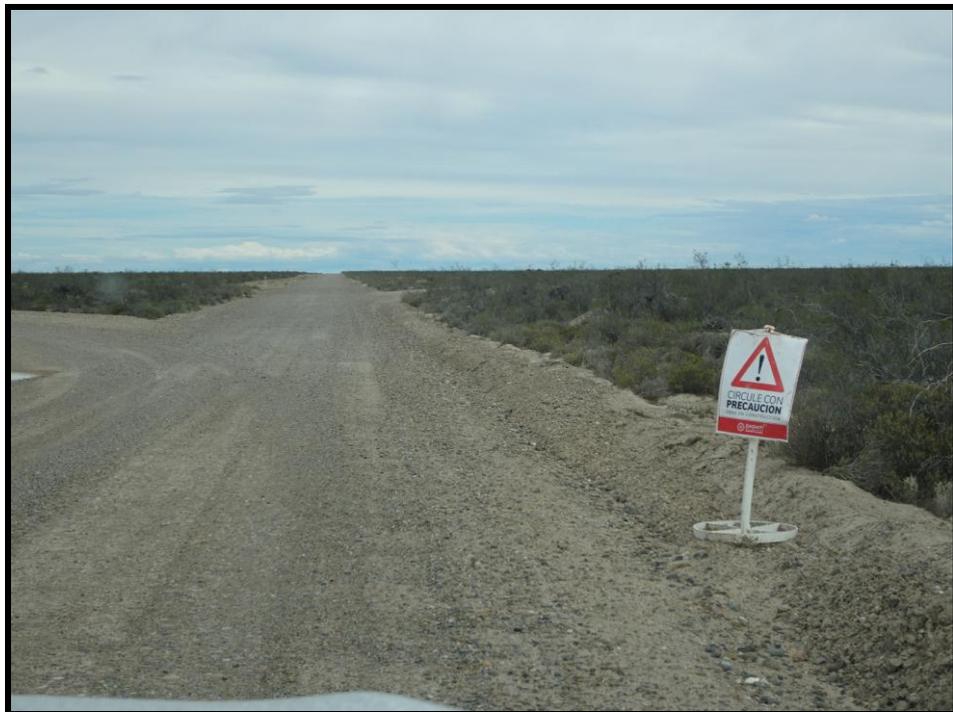
FOTO N° 8: Cartelería vial de precaución

- ✓ Cartelería vial:
 - Preventiva de aviso de entrada y salida de camiones sobre la RP4 en ambos sentidos y a distancia adecuada,
 - Preventiva en las huellas interiores del predio indicando velocidad máxima, existencia de polvo en el ambiente y otros que pudieran ser necesarios (Foto N° 8).

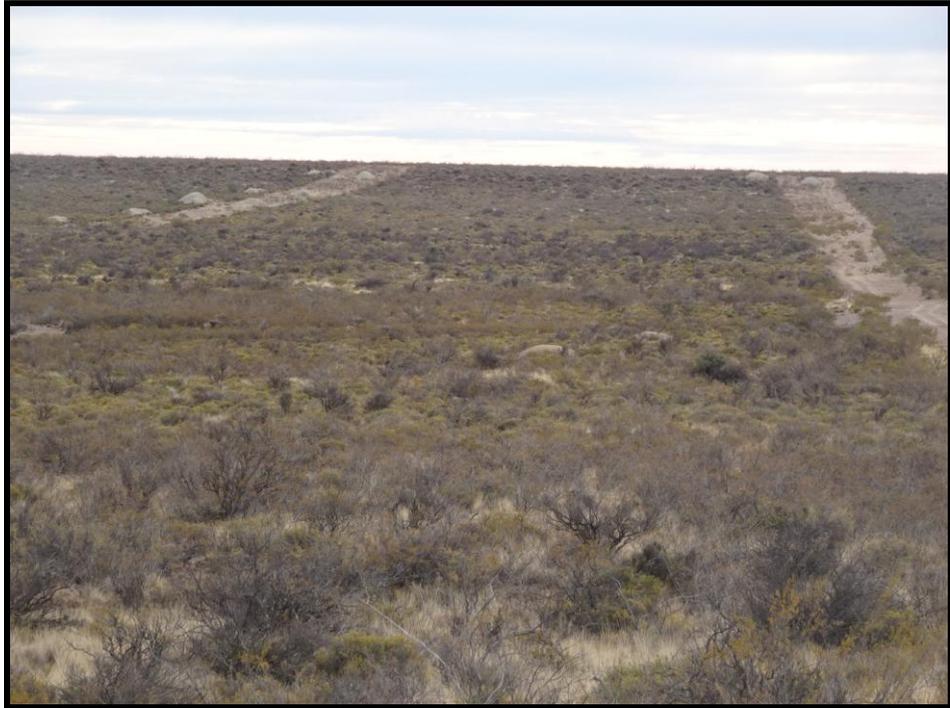
FOTO N° 13: Vista general de las líneas de trincheras y pozos en el Lote 16B

Esta formación se pone en descubierto en la base de las trincheras y pozos construidos en el sector reservado del Lote 16B (Fotos N° 13 y 14).

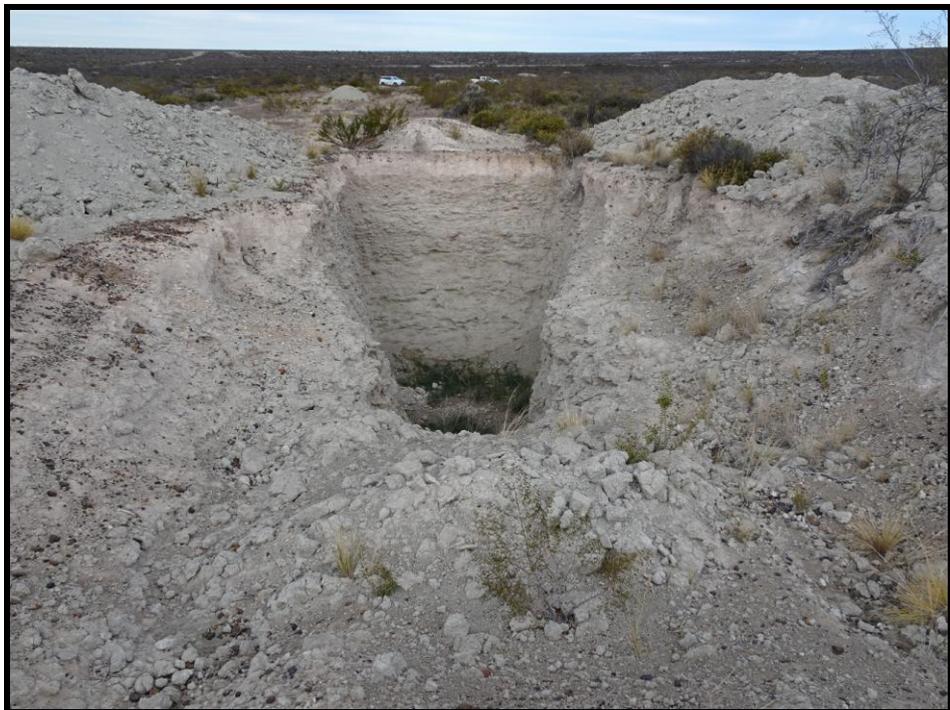
FOTO N° 14: Trinchera en el Lote 16B

Al tope de la secuencia yace el horizonte de suelo constituido por un sedimento de color oscuro, friable, apariencia terrosa, arenoarcilloso, que sostiene el estrato vegetal; es un suelo pobre que contiene muy poca materia orgánica (Foto N° 14).
