INFORME DE IMPACTO AMBIENTAL

Noviembre 2024

Cantera de áridos “San Ignacio”

UBICACIÓN: Departamento Rawson
Ejido Ciudad de Trelew
Provincia de Chubut

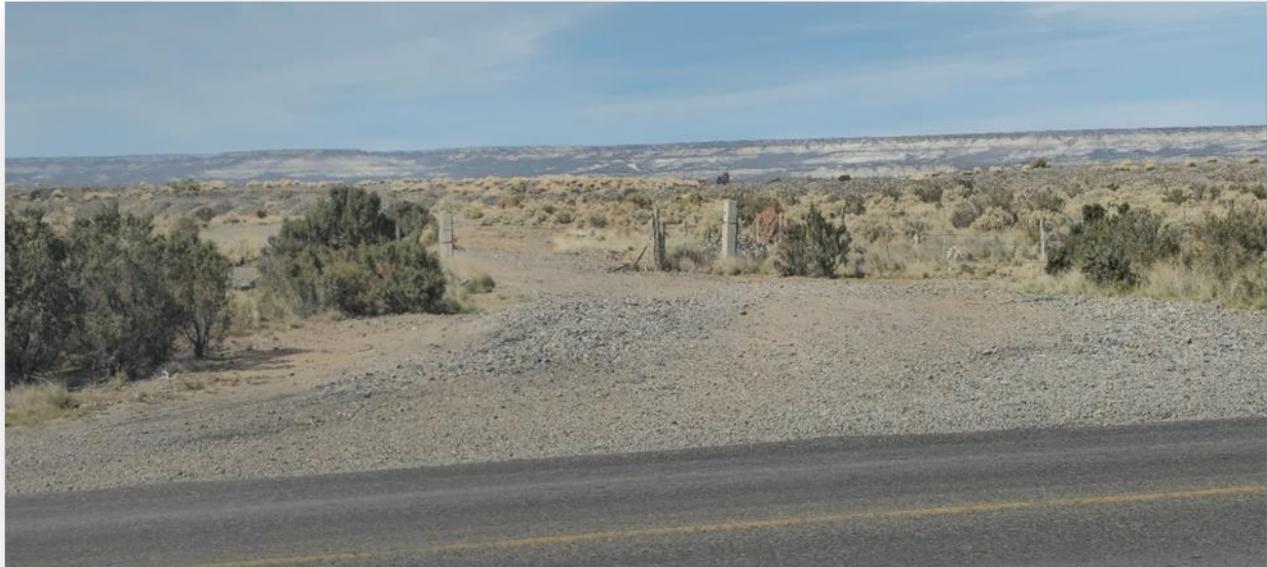
Fotografía N° 1 Entrada a la cantera. Al fondo, la meseta que bordea el valle del río Chubut, al Sur

Es posible acceder por la ruta Nacional N° 25 desde la ciudad de Trelew, transitando en dirección Oeste, hacia la ciudad de Gaiman. La entrada se encuentra cien metros antes del cruce con el camino vecinal hacia el paraje de Bryn Gwyn. Kilómetro 10,20 de la ruta nacional

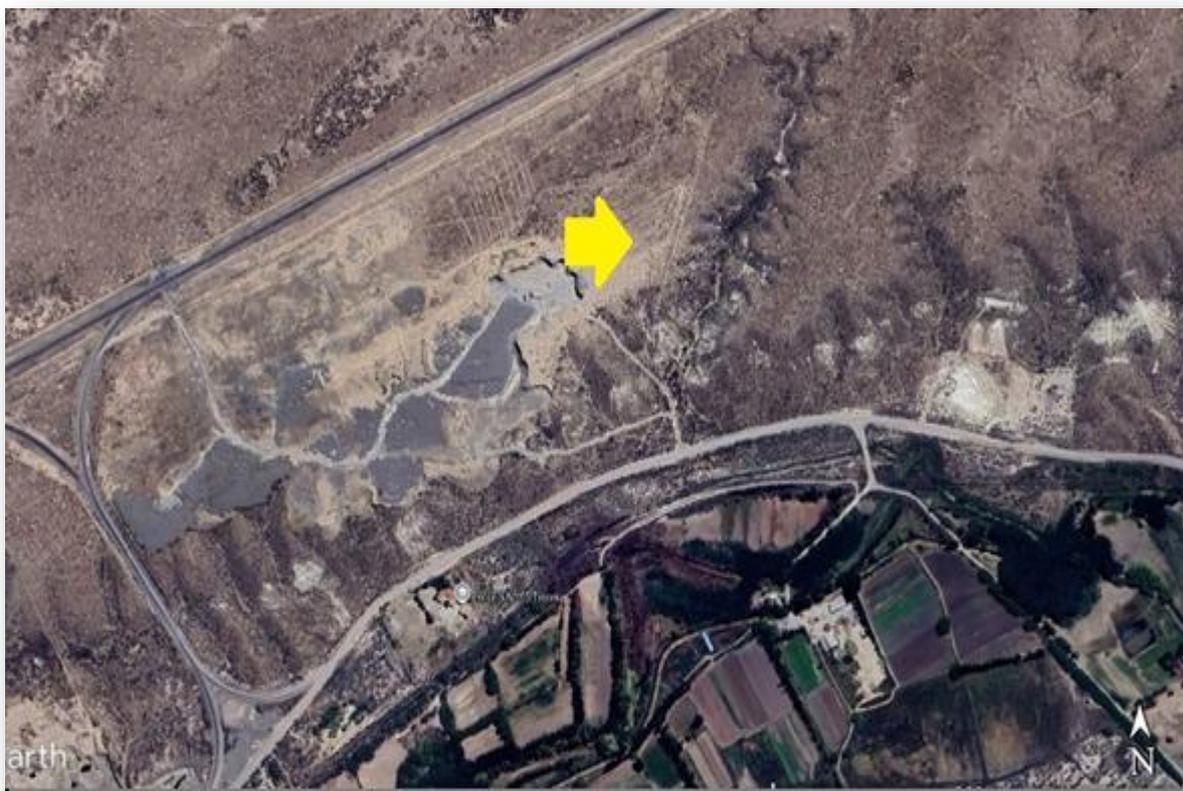
Imagen N° 1

El sector de ampliación de la cantera se hará – en principio – hacia el lateral Este, avanzando sobre el frente actualmente existente.

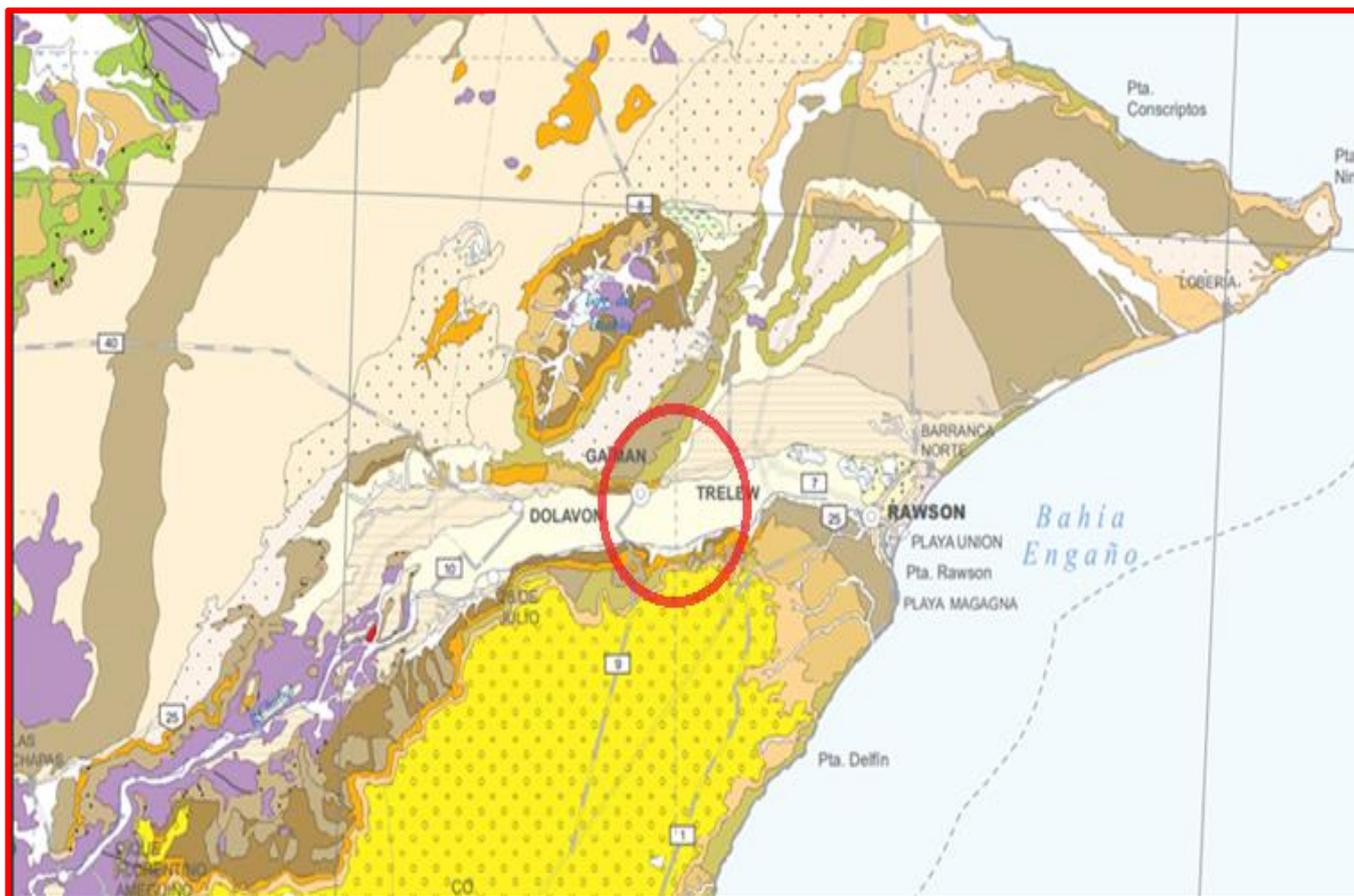
Mapa N° 5 Sector Noreste del mapa geológico de la provincia de Chubut. Confeccionado en escala 1:750.000

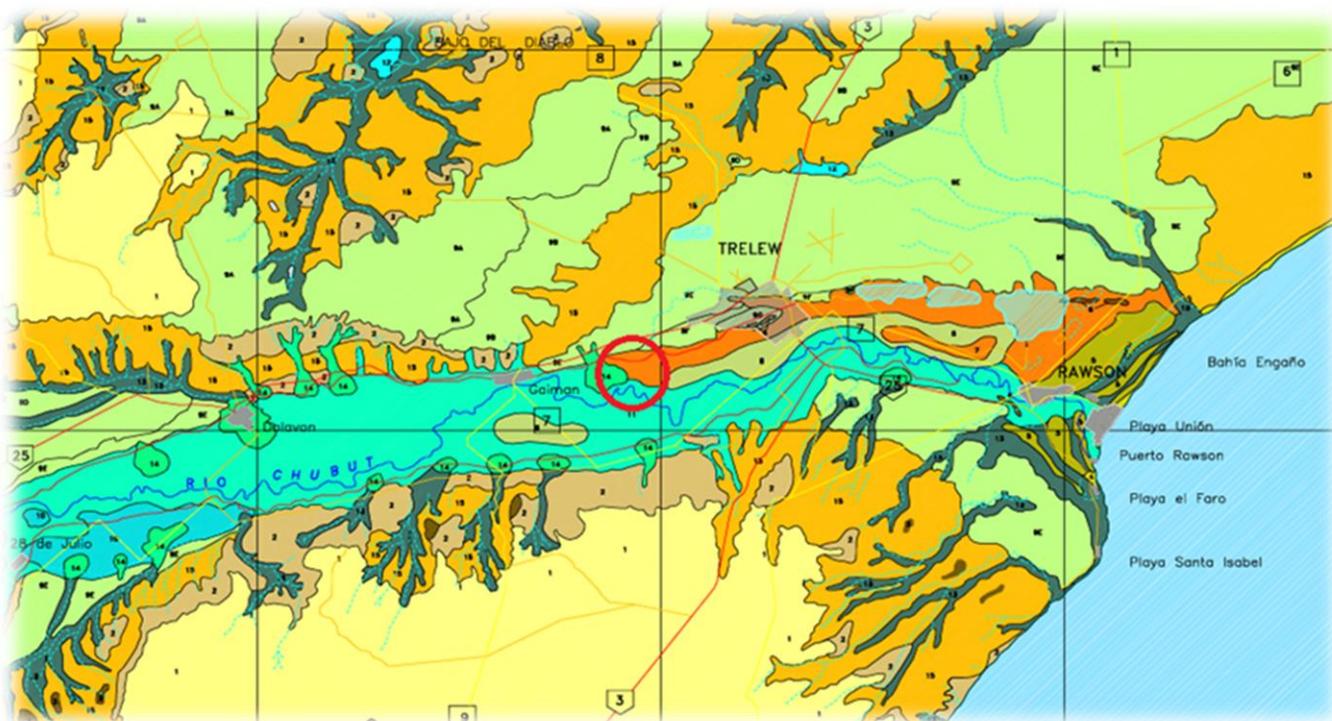
Mapa N° 7 Unidades geomorfológicas regionales. El círculo indica zona de la cantera, faldeo norte del valle del río

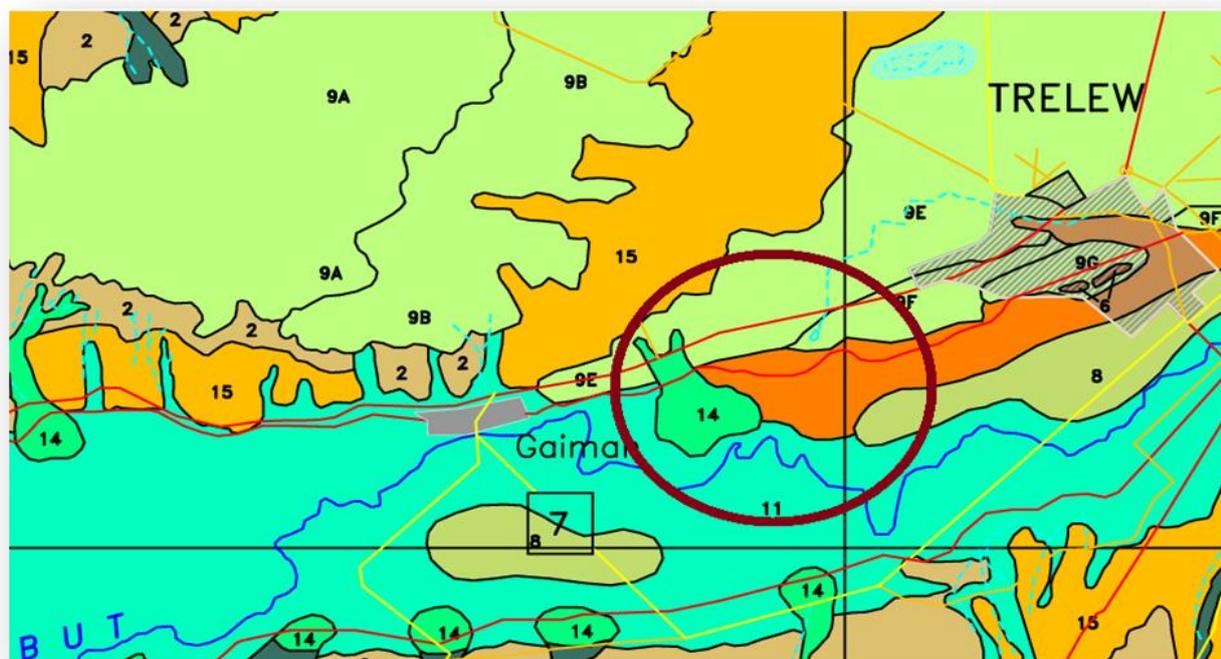
Mapa N° 8

El mapa siguiente (N° 8), permite observar con más detalle, las unidades geomórficas que caracterizan el área de la cantera. Se identifican los abanicos aluviales desarrollados sobre la línea de escarpas y cañadones, de allí su forma deltaica. (Referencia N° 14).

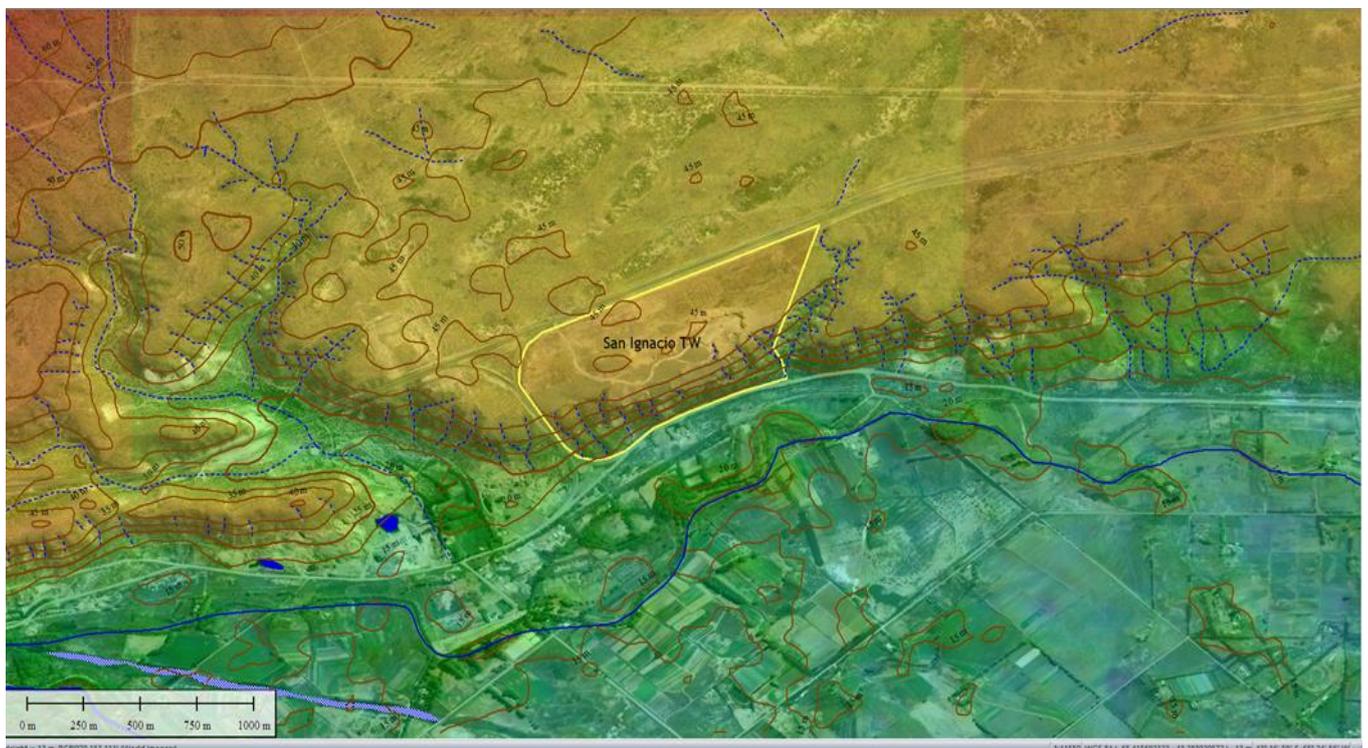
Imagen N° 2 Fusión MED (Resol 1 Arc seg, SRTM Plus V3) con imagen satelital HR. Topografía.

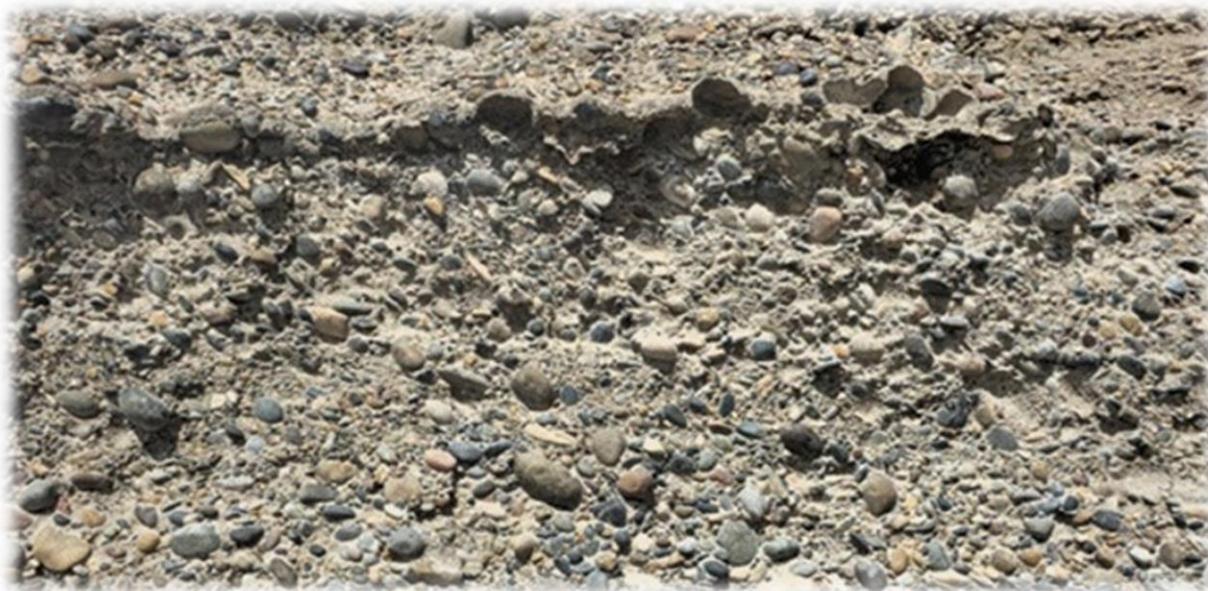
Fotografía N° 6 Se detecta una deposición caótica, típica de aluviones o desplazamientos en masa.

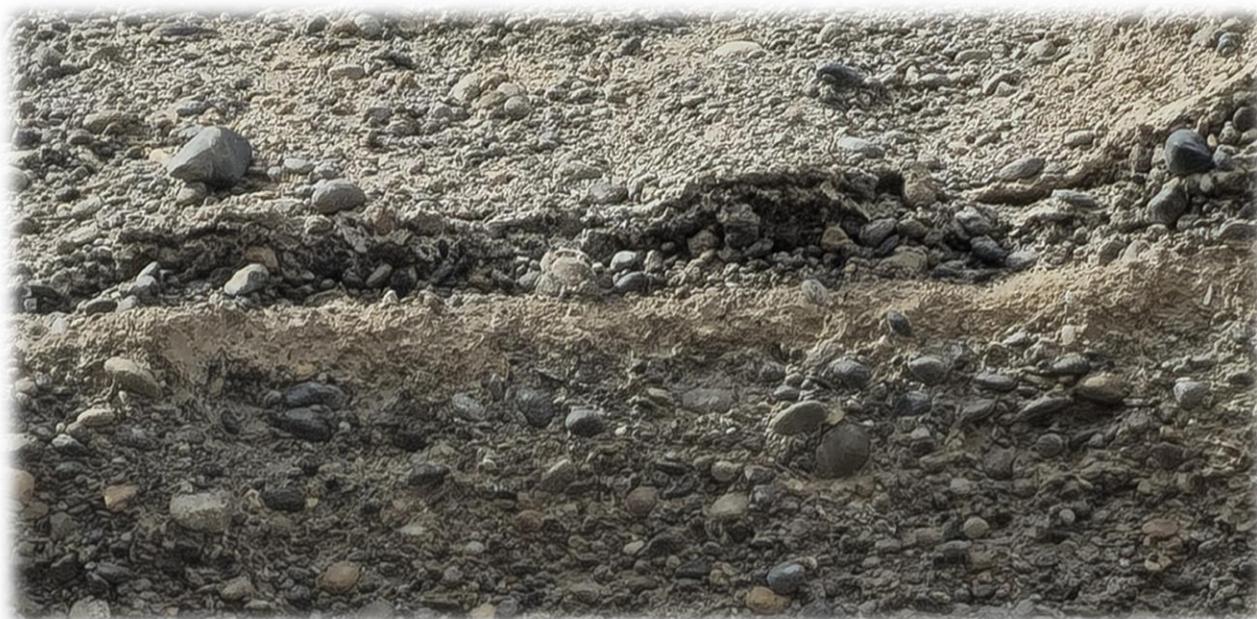
Fotografía N° 7 Obsérvese las intercalaciones de arenas finas de características eólicas, algo cementadas

Se observan secuencias aluvionales con similitud de materiales, pero con distintas potencias, inclusive con direcciones no siempre concordantes (Fotografía N° 7), con periodos de erosiones previos en una suerte de discordancia difusa. (Fotografía N° 8).

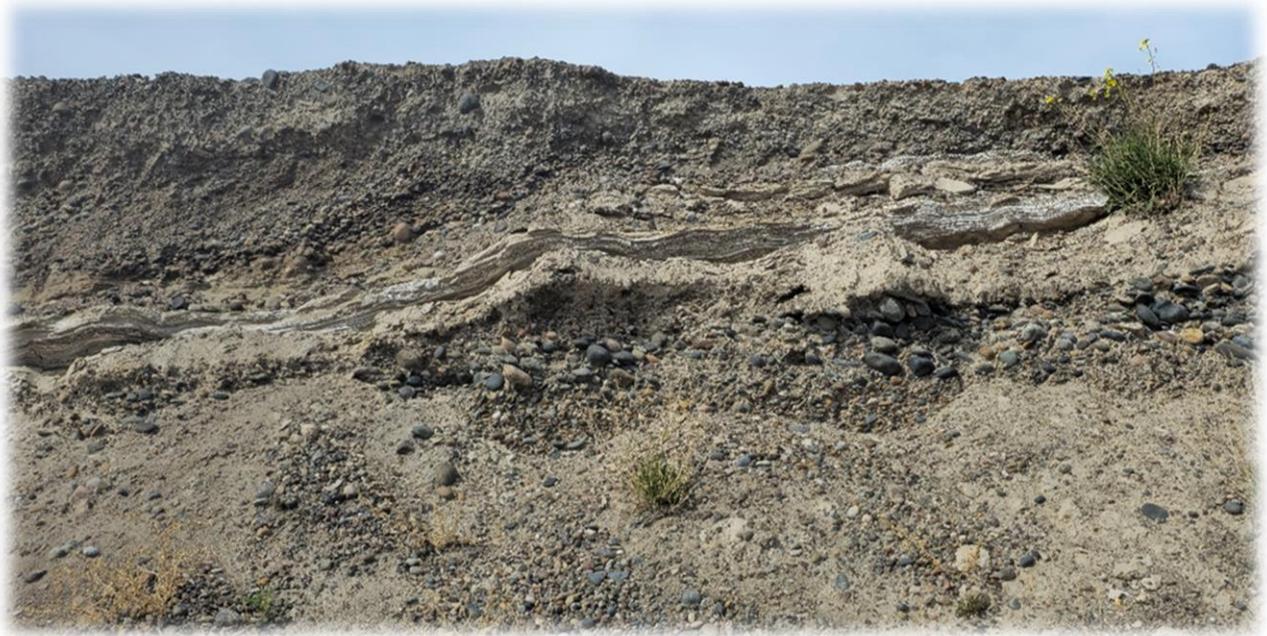
Fotografía N° 8. Intervalos lagunares han permitido la depositación de evaporitas, luego inclinadas

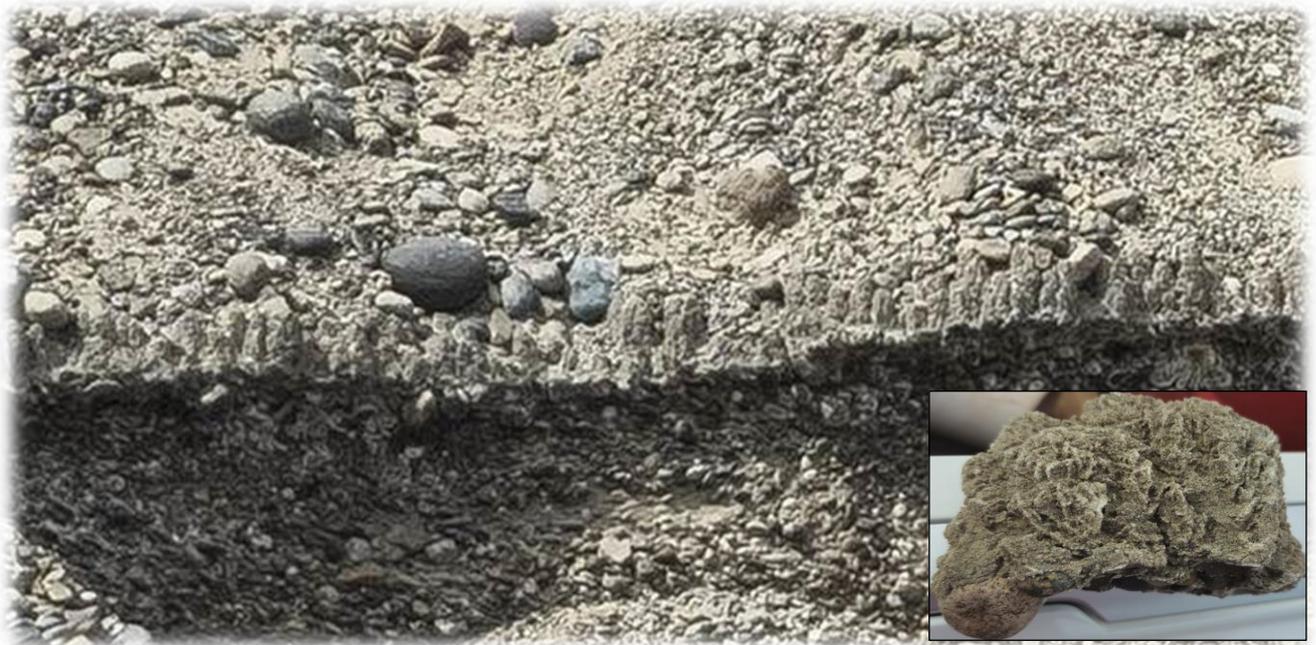
Fotografía N° 9 Manto yesífero de precipitación. Detalle de la rosa del desierto (Cristales de Yeso)

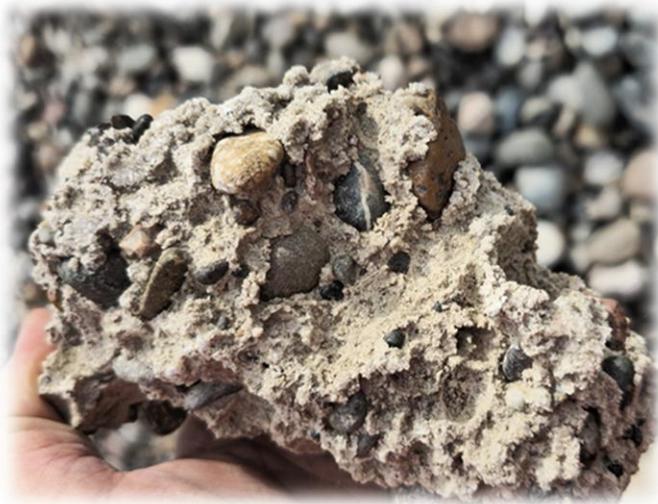
Fotografía N°10 Rodados varios con matriz de calcáreo

La fotografía N° 10, muestra CaCO_3 , carbonato de calcio o calcáreo, cementando intersticialmente a los rodados previamente depositados,

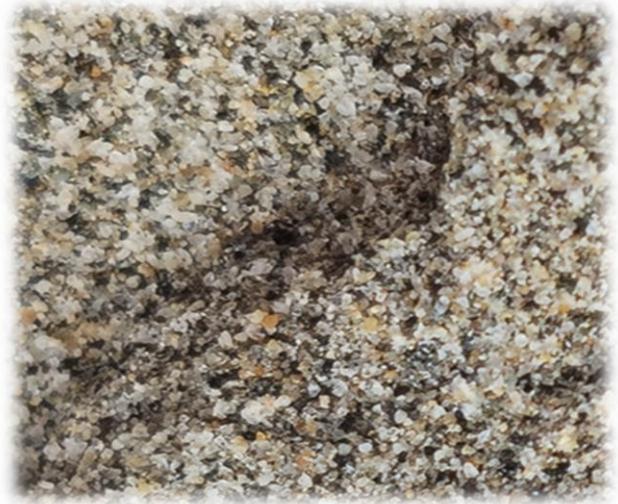
Fotografía N° 11 Arenas de capas intermedias

Fotografía N° 12 Espesor de arena fluvial, producido por cambios en el ambiente de sedimentación Detalle en Fotografía N° 11

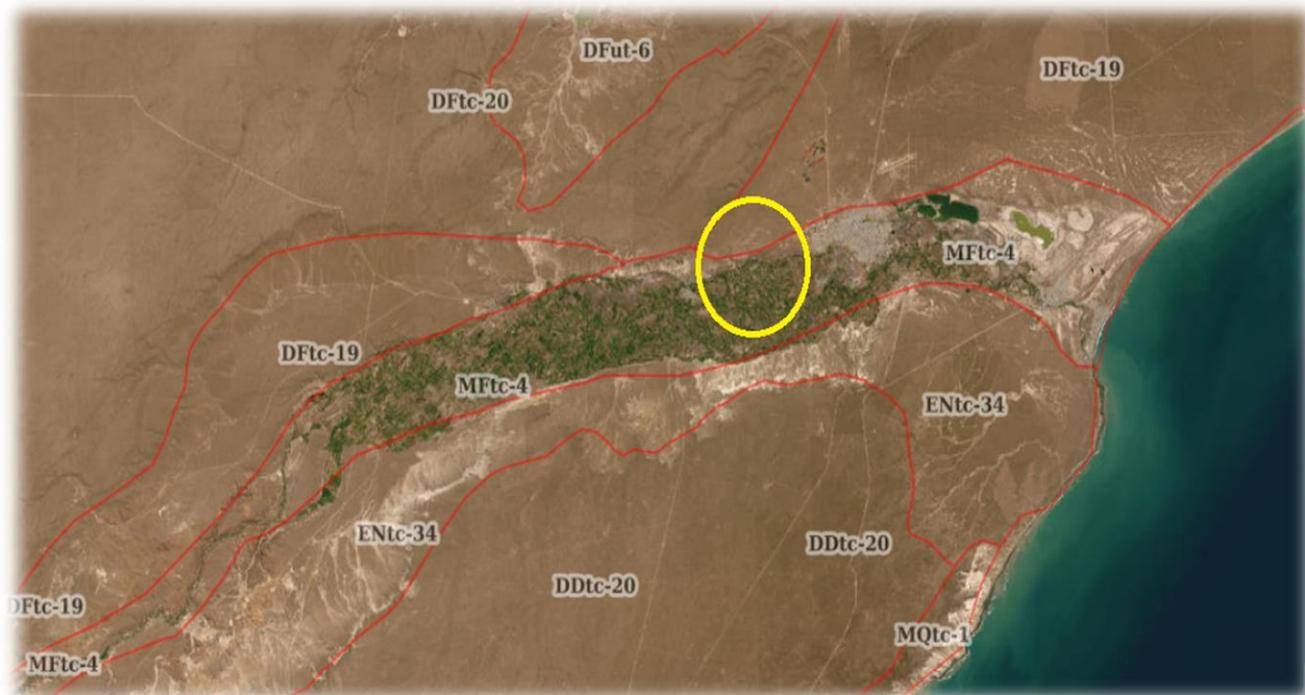
Imagen N° 3 Estas características se ven reflejadas en el mapa Taxonómico adjunto, del Instituto de Tecnología Agropecuaria (INTA), la cual refleja la predominancia en la provincia, de los subórdenes Argides, Gran Grupos Natrargides y Sub Grupos Típicos y Calciortides Ustólicos. (Imagen N° 3).

Suelos de laderas donde la esorrentía y la erosión hídrica no permiten su evolución en profundidad. Se desarrollan poco a partir de materiales arenosos profundos, están imperfectamente drenados y son más alcalinos que salinos. Suelo que no muestra un desarrollo definido de perfiles, en su mayoría arenosos con evidencias calcáreas e hidromorfismo en zonas bajas anegables y un horizonte diagnóstico, epipedón ócrico, normalmente superior a los 25/30 cm con abundante materia orgánica. Identificados como ENtc 34 en la imagen N° 3.

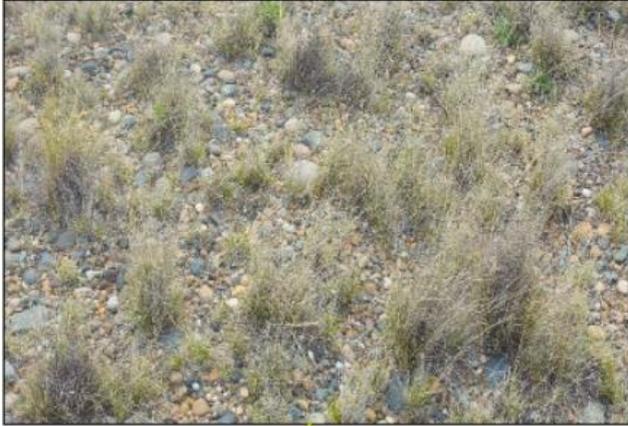
Fotografía N° 13

Suelos desnudos, sin procesos pedogenéticos, sector desbrozado originalmente con vestigios de colonización vegetal, principalmente gramíneas. Pedregoso, erosionado por la acción del viento y el escurrimiento superficial. (Fotografía N° 13).

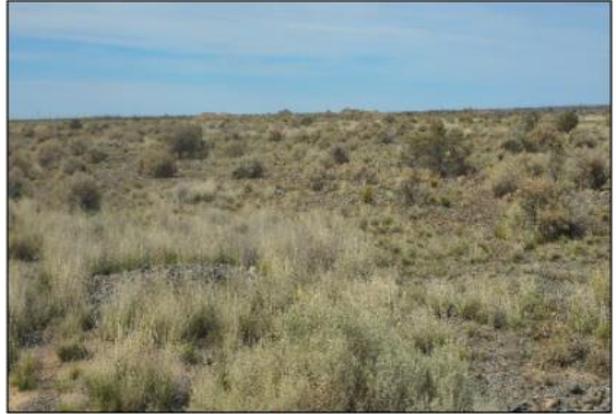
Fotografía N° 14

Suelos con mayor densidad vegetal, no obstante, fueran desbrozados con anterioridad. Una mayor capacidad de resiliencias y protección a los vientos predominantes ha favorecido su revegetación. Abundantes rodados medianos, con arenas gruesas. Evidencias de erosión, principalmente producto del escurrimiento superficial. (Fotografía N° 14).

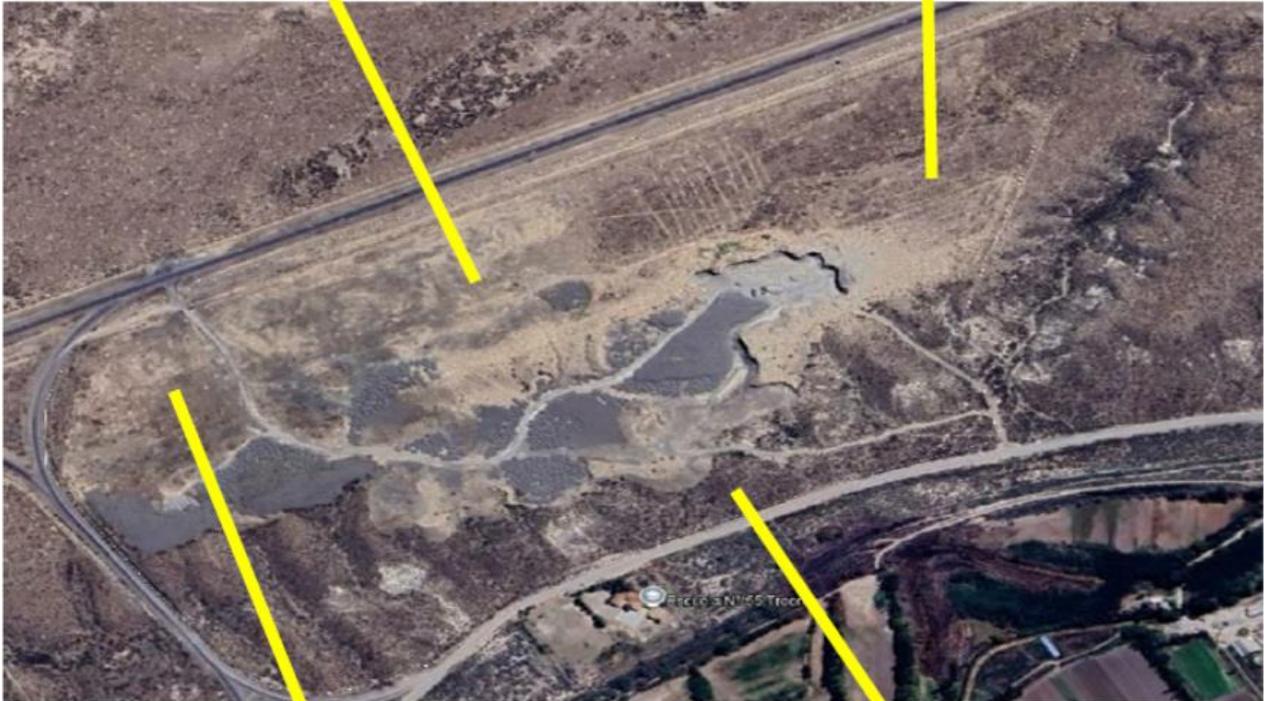
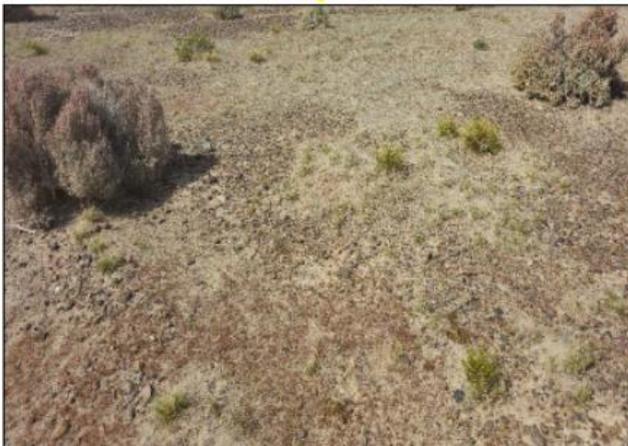
Fotografía N° 15

Suelos totalmente desprotegidos, sin procesos pedológicos, erosionados por la acción hidria y eólica, rodados menores y arenas finas en las “Islas” de la escasa vegetación colonizadora. Material calcáreo arenoso, algo arcilloso, con evidencias de inundaciones periódicas. Baja cobertura vegetal de gramíneas y subarbuscivas. (Foto N° 15).

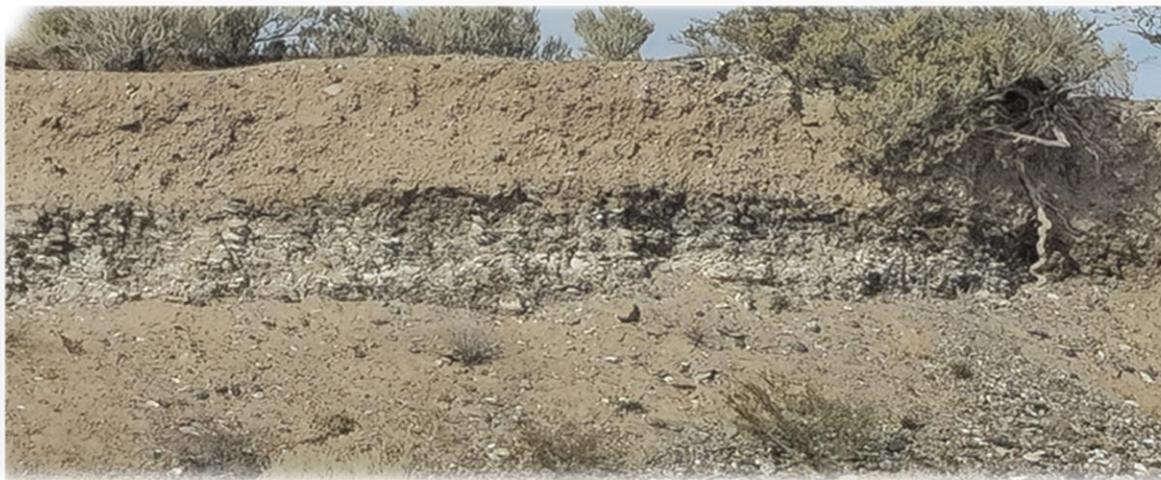
Fotografía N° 17

En los frentes abiertos, han sido posible identificar algunos perfiles de suelos caracterizados por un escaso espesor – no mayor a los 0,60 a .0.80 m – de suelos orgánicos, de composición limo arenosos, con rodados y variable enraizamiento. Se apoyan en transición sobre otros niveles aluviales con intercalaciones de evaporitas particularmente yeso y calcáreos hacia la base. Fotografía N° 17.

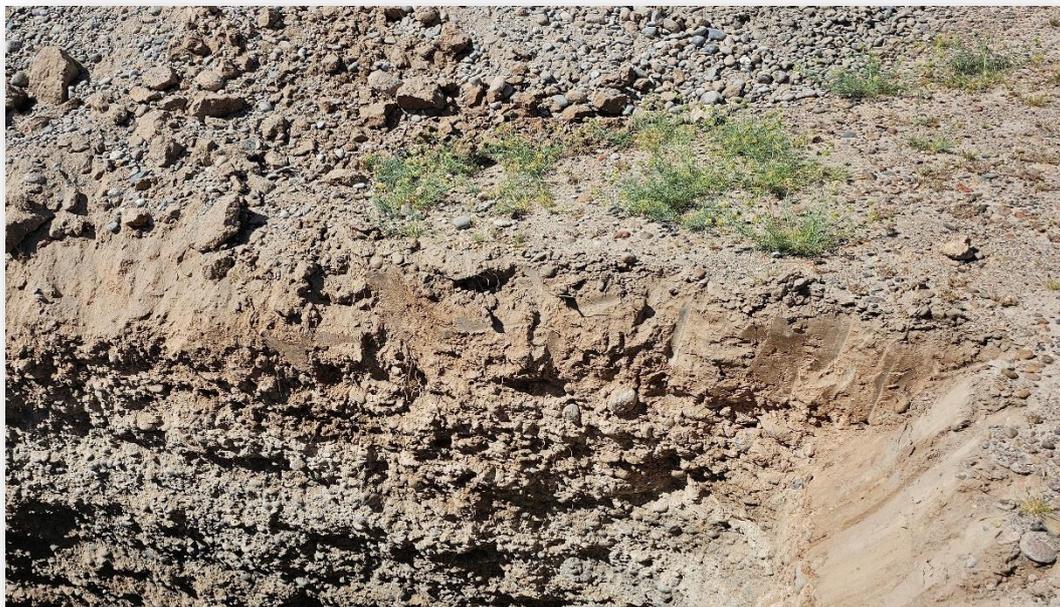
Fotografía N° 21

Con el objeto de verificar reservas y verificar los perfiles de suelos en áreas no disturbadas en profundidad, se ejecutó una calicata al Este del frente ubicado en ese mismo punto cardinal, verificándose la misma secuencia del perfil. Fotografía N° 21.

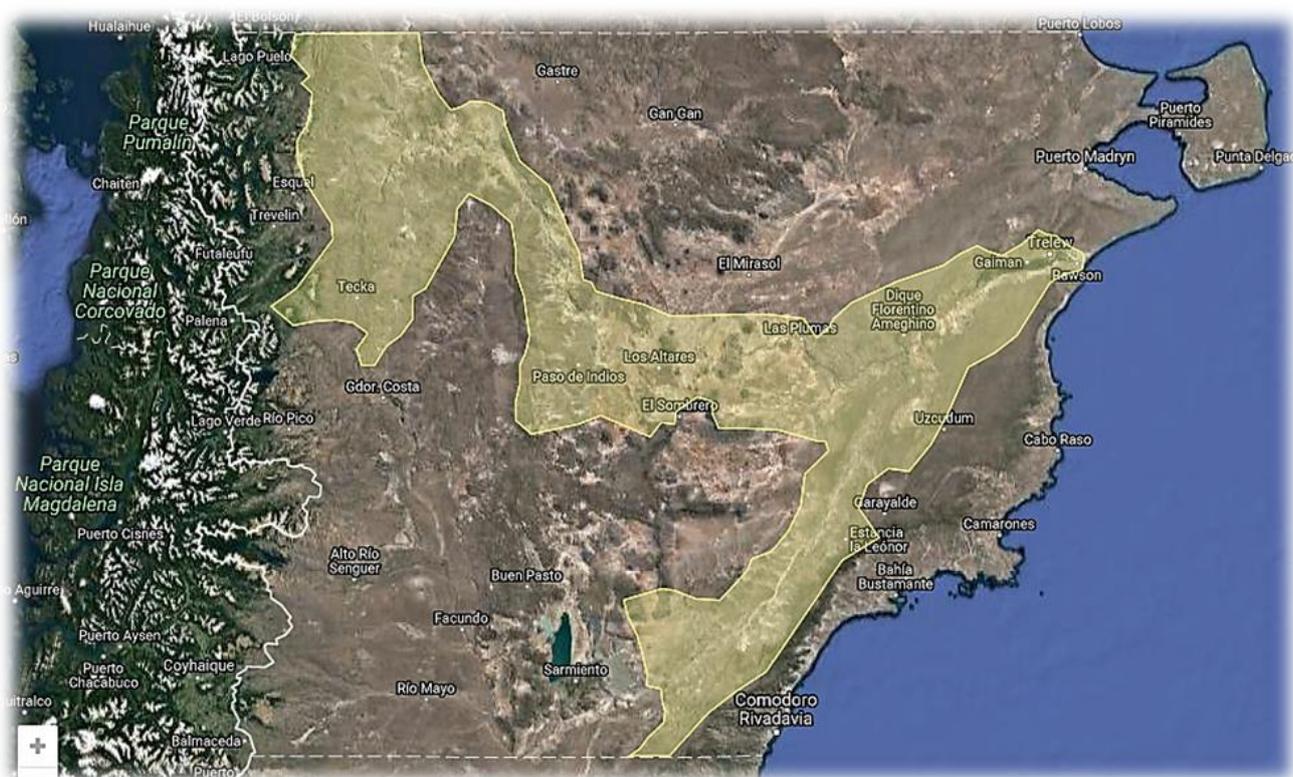
Imagen N° 4 La cuenca hídrica del río Chubut posee una superficie superior a los 30.000 km²

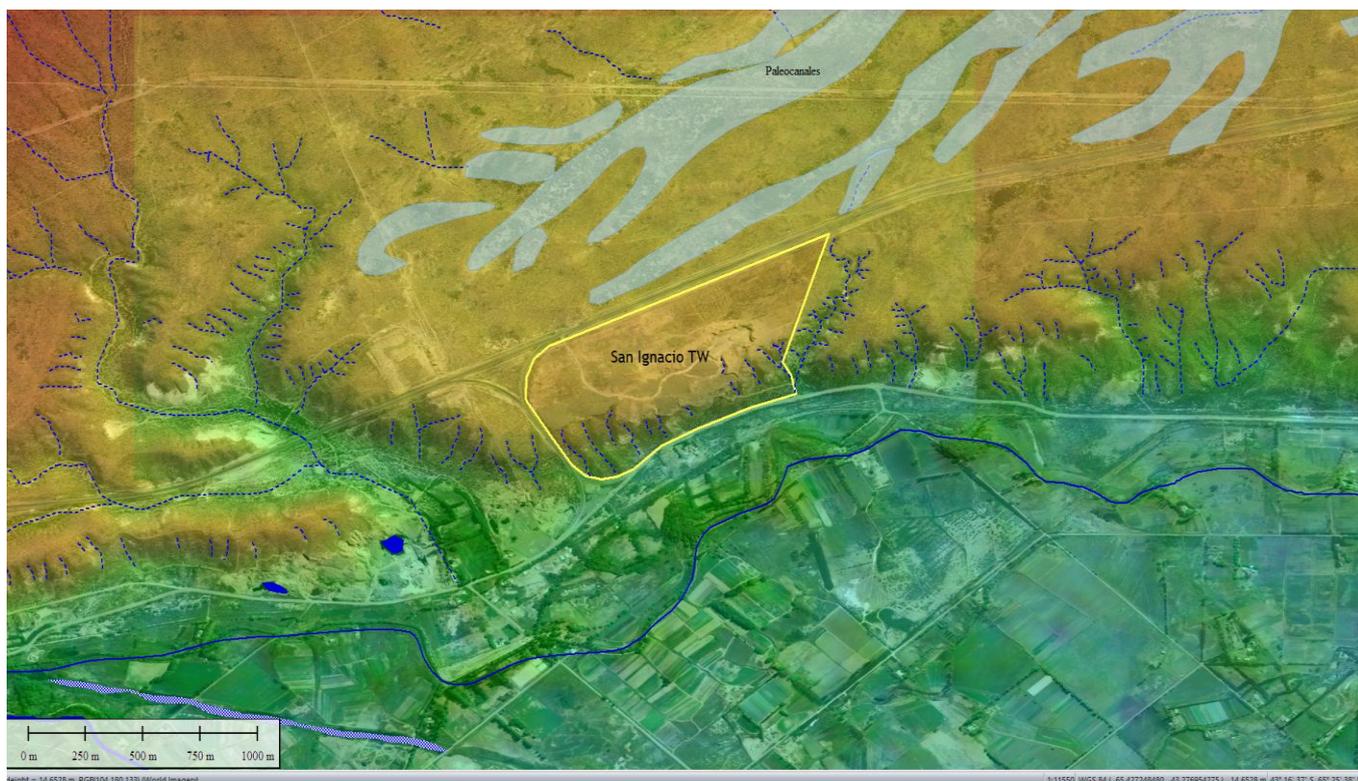
Imagen N° 5 Hidrografía superficial del área de influencia directa (AID) de la cantera. Fusión MED (Resol 1 Arc seg, SRTM Plus V3) con imagen satelital HR. Hidrografía. Cauces efímeros, paleocanales sobre terraza fluvial. En tonos verdes, la planicie de inundación del Río Chubut, con canales artificiales, y desarrollo agropecuario

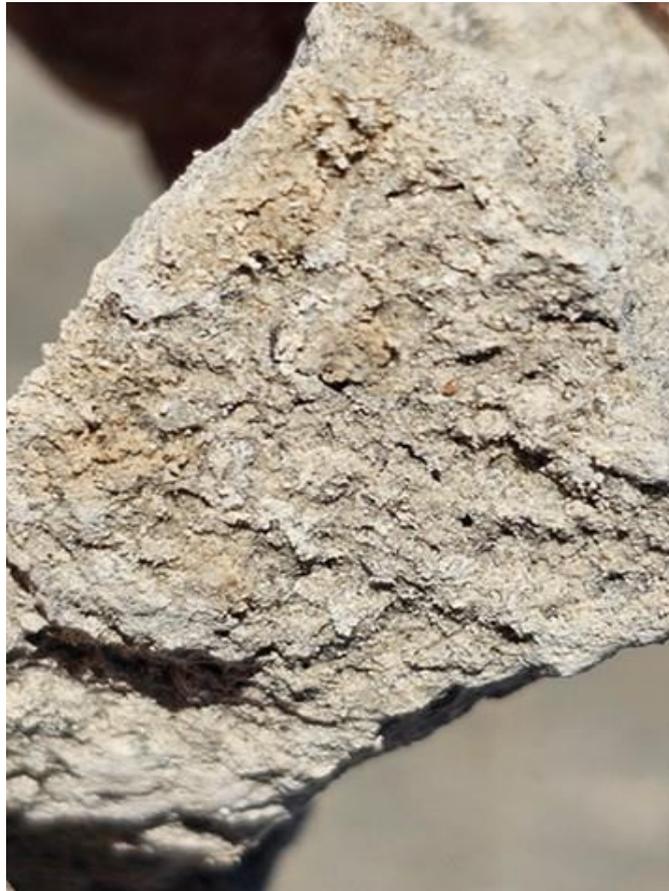
Fotografía N° 23

Concluyendo, la zona vadosa o niveles saturados que constituyen el sistema hídrico subterráneo se encuentra muy por debajo de la posición topográfica de la cantera, cuyo piso está constituido por sedimentos predominantemente tobáceos (¿Cineríticos...?) - que sin constituir parte del piso hidrogeológico de la zona – constituyen un sustrato de muy alta consistencia y consecuentemente de bajísimos coeficientes de infiltración, por lo que la vulnerabilidad de potenciales acuíferos en la zona de estudio durante las operaciones mineras es prácticamente inexistente (Fotografías N° 22 y N° 23).

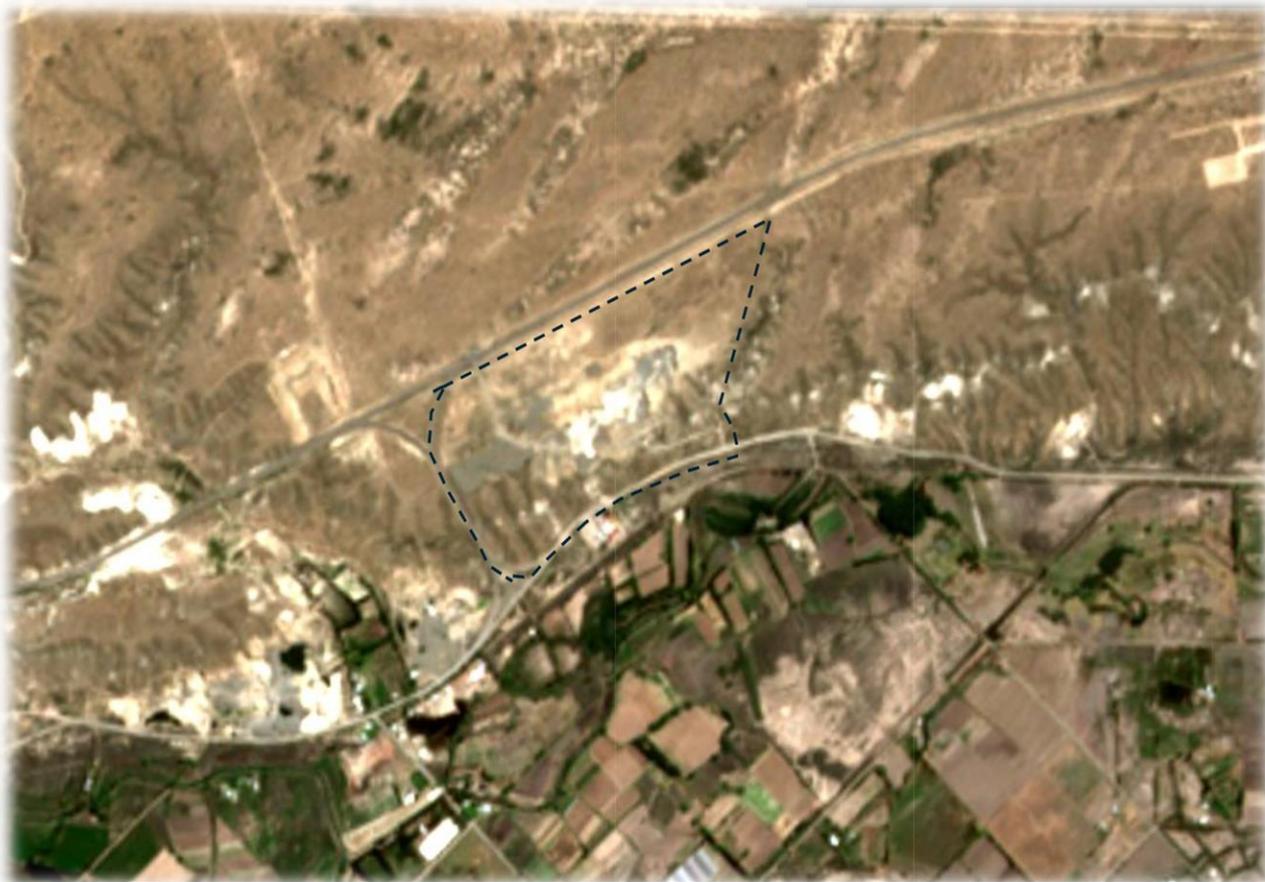
Imagen N° 7

En ambas imágenes se puede observar el área de dónde se han extraído los áridos, como el efecto del desbrozado del terreno. En la primera imagen N°, donde se aplicó el Índice de Diferencia Normalizada de la Vegetación o NDVI (Normalized Differential Vegetation Index) muestra que las excavaciones en el centro de la imagen están en color bordó, lo que señala la ausencia de vegetación y hacia los laterales, distintas tonalidades de rojo, que indican, suelo abierto, escasa vegetación. En la segunda imagen N° 7, expresada en color natural, al usar bandas visibles en esta combinación, el aspecto del suelo tiene un color similar al del sistema visual humano. La vegetación fresca es verde, la vegetación seca se ve marrón y amarilla. Las carreteras son grises y los sitios sin vegetación son muy luminosos a blanquecinos.

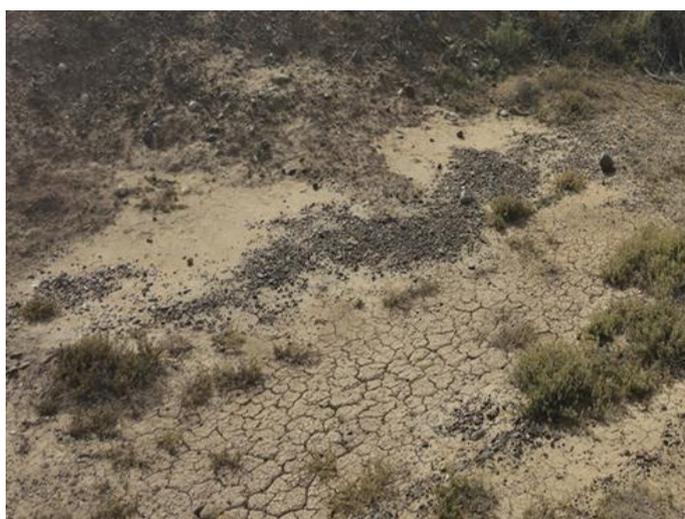
Fotografía N° 40

De la visualización en el terreno de las condiciones de los factores naturales que componen el ecosistema del sector de la cantera y su área de influencia directa (AID), puede concluirse que los impactos (irreversibles) que han ocurrido por la apertura de los frentes de extracción, se refieren exclusivamente a la desaparición de la cobertura vegetal, los suelos soportes de la misma y la modificación del sistema de avenamiento que controlaba el escurrimiento superficial. producido un escurrimiento anárquico que genera pequeñas cuencas endorreicas. Fotografías N° 40 y N° 41.

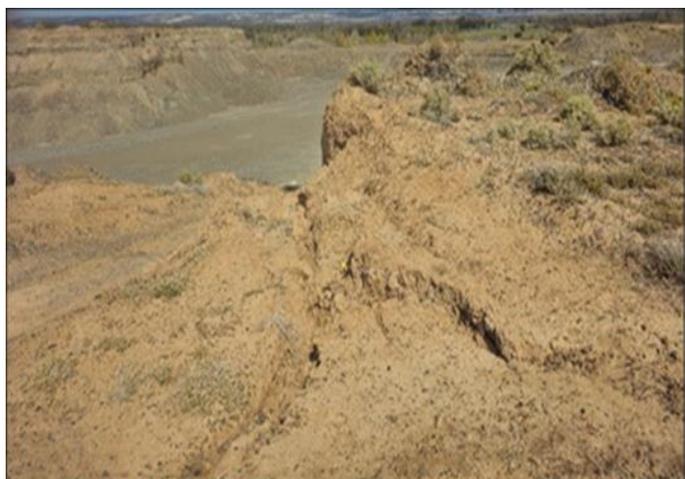
Los volúmenes que se escurren, lo hacen hacia la excavación extractiva (Fotografía N° 42) o las laderas del yacimiento hacia el Sur, produciendo erosión superficial importante. (Fotografía N° 43).

Fotografía N° 42 Escorrentía hacia el Open-pit

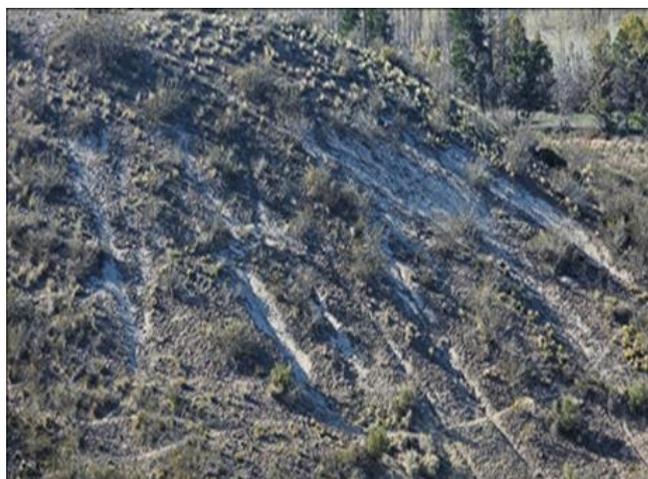
Fotografía N° 43 Escorrentía por laderas

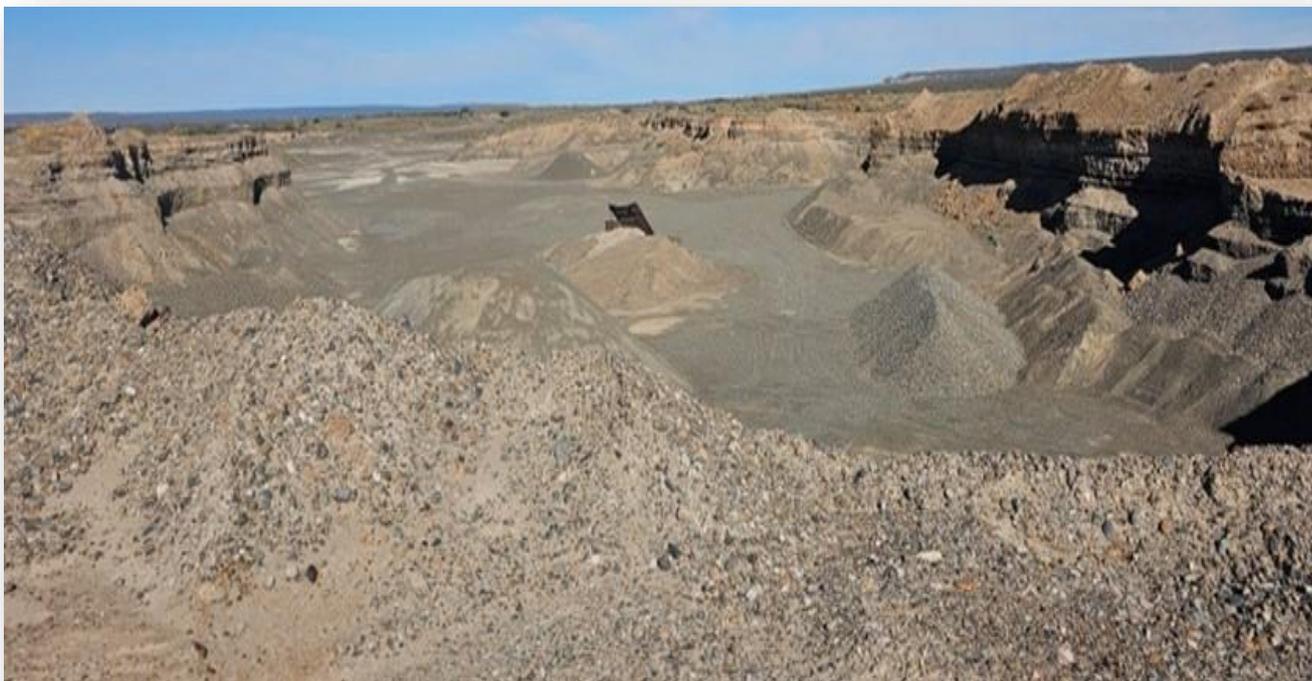
Fotografía N° 44 Se evidencia en la imagen el retiro de importantes volúmenes del sitio que, aún remediado preservará los efectos de la tarea minera

Para la etapa de cierre o abandono, durante las tareas de remediación, las compensaciones volumétricas serán limitadas, dado que no existen en el lugar sufrientes materiales aptos para relleno, por lo que la topografía resultante, aún concordante con la original será discordante con aquellas áreas cercanas que no han sido impactadas. (Fotografía N°44).

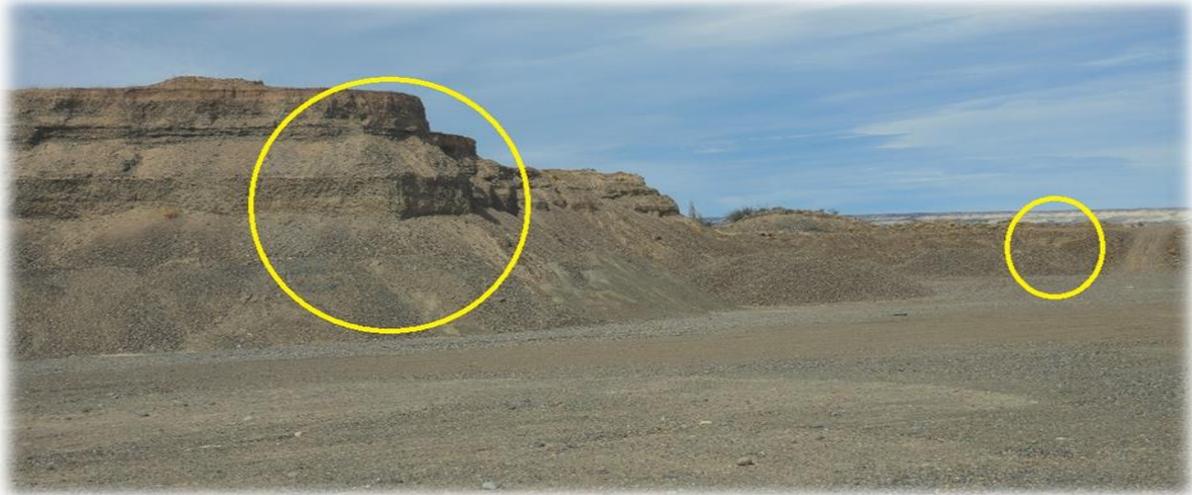
Fotografía N° 45

A partir del terreno natural, las excavaciones necesarias para la extracción generaran frentes de aproximadamente 6/8 metros. Esta tarea generará una depresión que se irá reduciendo en profundidad hacia el Sur en la medida que la cota del piso de la cantera intercepte las curvas de nivel equivalentes sobre el faldeo Sur de la cantera.

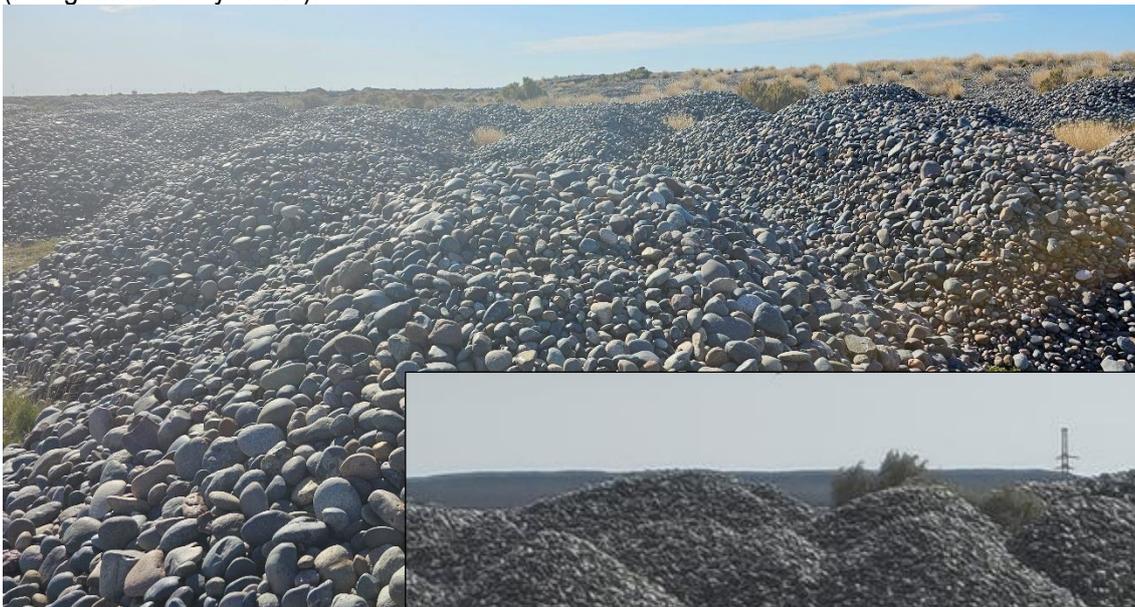
Fotografía N° 46

En cuanto a las innumerables escombreras que cubren el sector Oeste (Fotografía N° y N°) constituidas por rodados de tamaños mayores a 2 # y las que rodean al open-pit de la cantera, constituidas por suelos orgánicos superficiales y materiales granallares no comercializables, que serán utilizados en las etapas finales del proceso de remediación (Fotografía N°46 y N°47).
