INFORME DE IMPACTO AMBIENTAL

Noviembre 2024

Cantera de áridos “San Ignacio”

UBICACIÓN: Departamento Rawson
Ejido Ciudad de Trelew
Provincia de Chubut

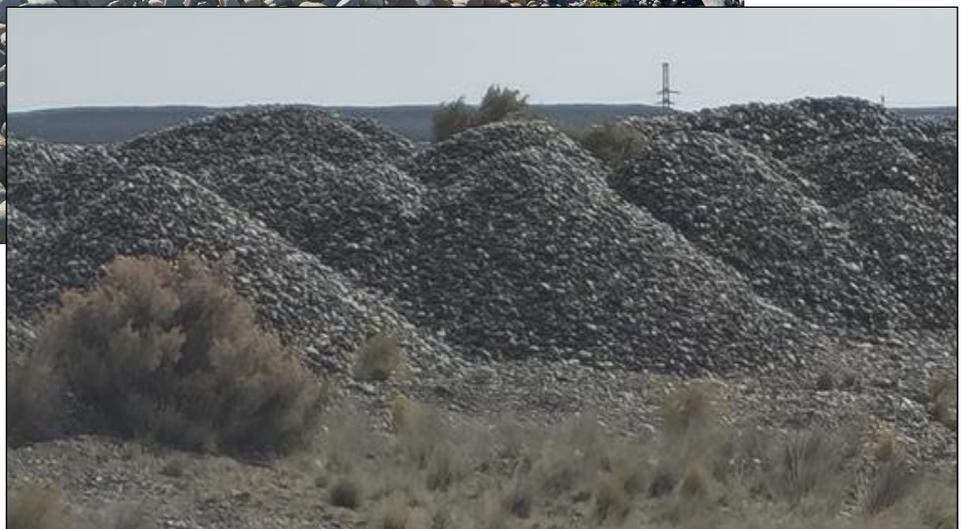
Fotografía N°47

En cuanto a las innumerables escombreras que cubren el sector Oeste (Fotografía N° y N°) constituidas por rodados de tamaños mayores a 2 # y las que rodean al open-pit de la cantera, constituidas por suelos orgánicos superficiales y materiales granallares no comercializables, que serán utilizados en las etapas finales del proceso de remediación (Fotografía N°46 y N°47).

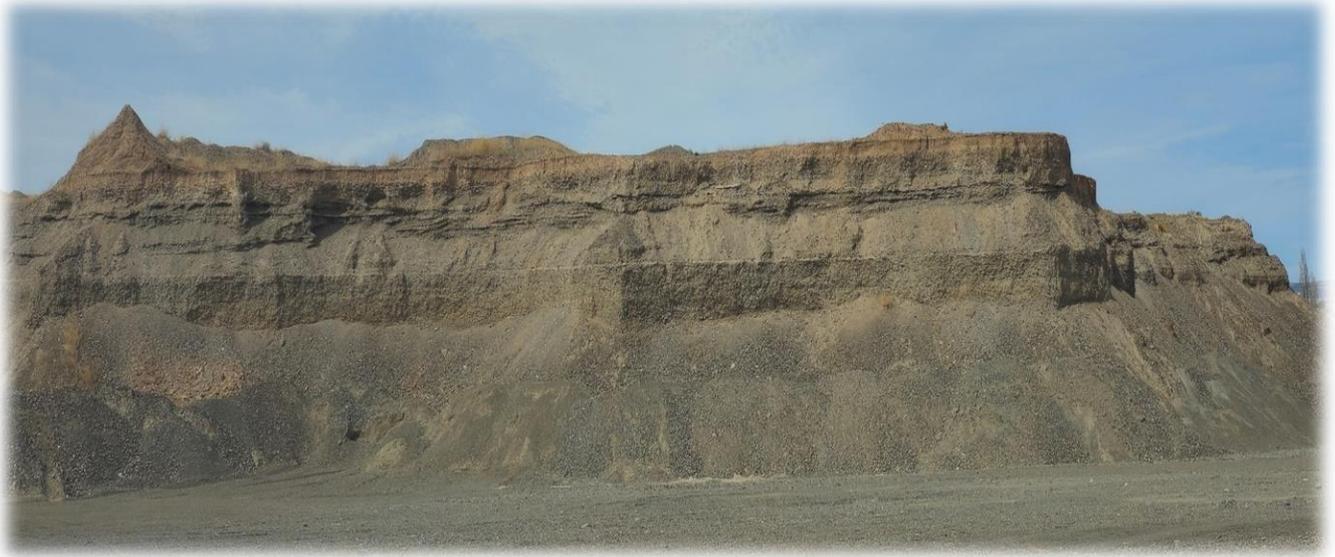
Fotografía N° 50 Estabilidades diferenciales en virtud de cementaciones y granulometrías

La estructura física de los suelos y materiales subyacentes, sumado a la relativa poca altura de los frentes no hacen suponer ningún tipo de desestabilización o deslizamiento de taludes, solamente el coluvio propio de los materiales consolidados de los niveles superiores sin afectar la estabilidad de los niveles inferiores de los mismos (Fotografía N° 50) La desaparición del sistema de avenamiento que controlaba el escurrimiento superficial, afectarán la circulación de las precipitaciones que, favorecidas por los declives generados por la excavación se vierten por sobre los frentes, provocando desprendimientos y caída del material más fino (Fotografía N° 51).

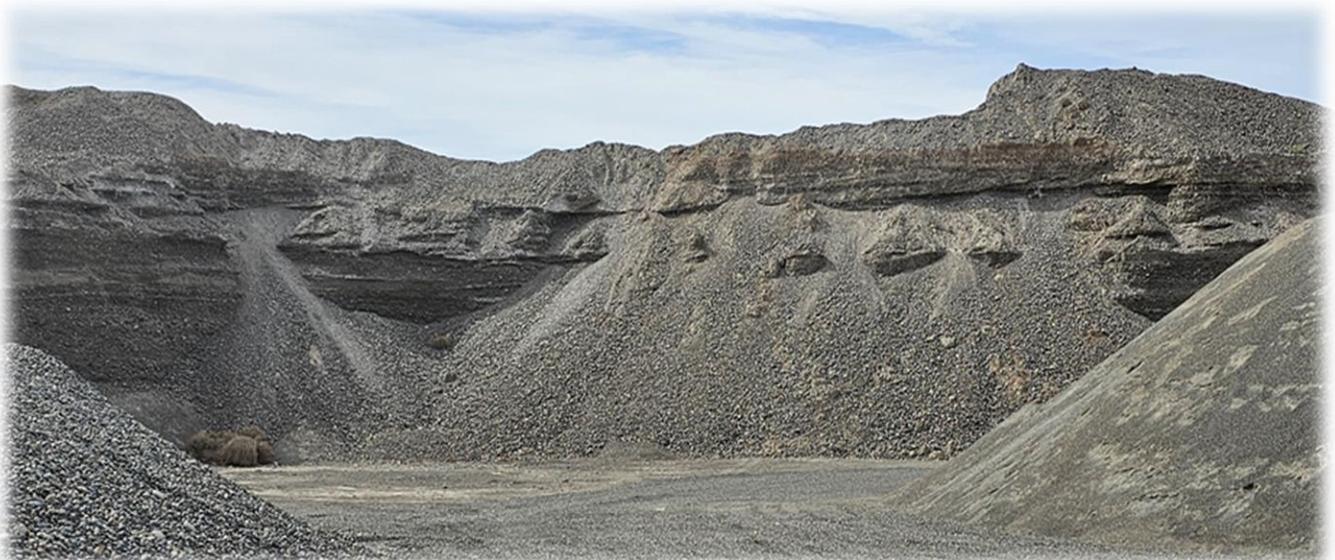
Fotografía N° 51 Efectos de las precipitaciones y de escombreras ceca de las cúspides de los taludes

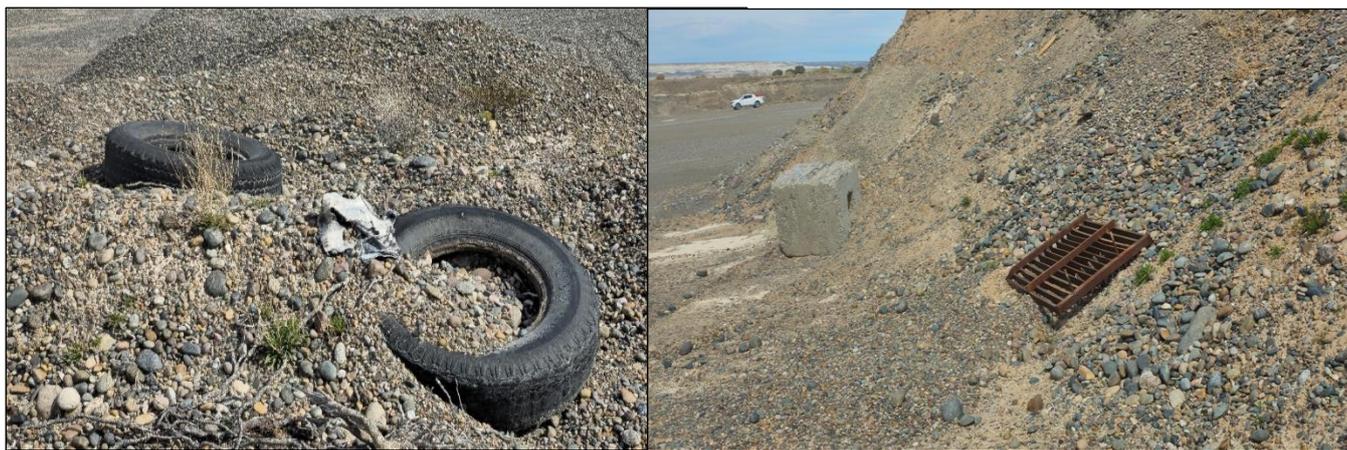
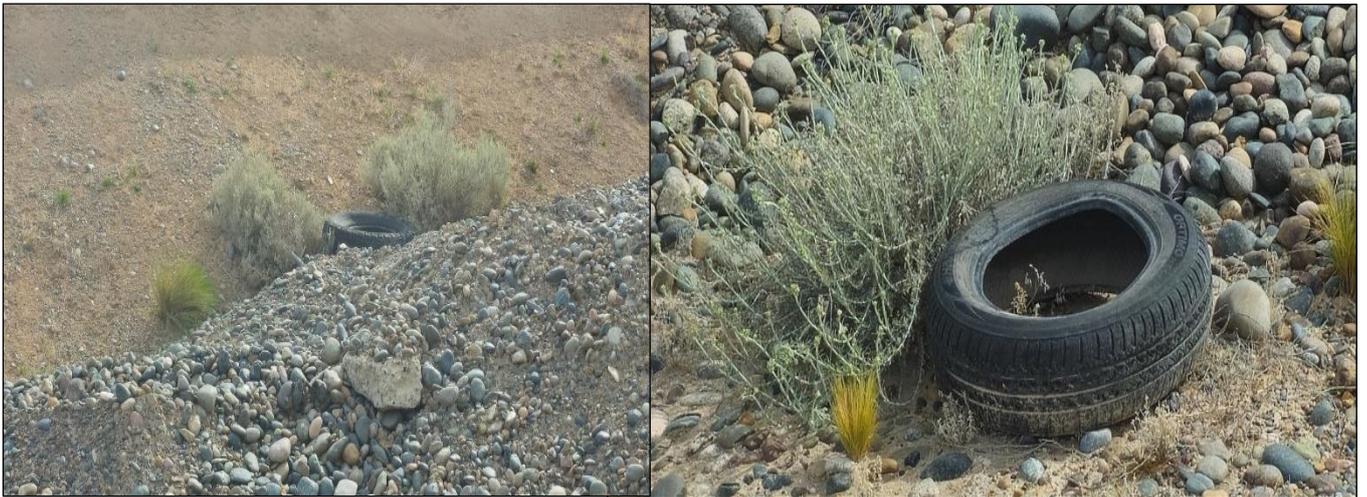
Actualmente, en algunos de los sectores se encuentran neumáticos descartados y recipientes plásticos que deberán ser retirados de la cantera a los sitios de disposición final que indique el municipio de Trelew. (Fotografías siguientes)

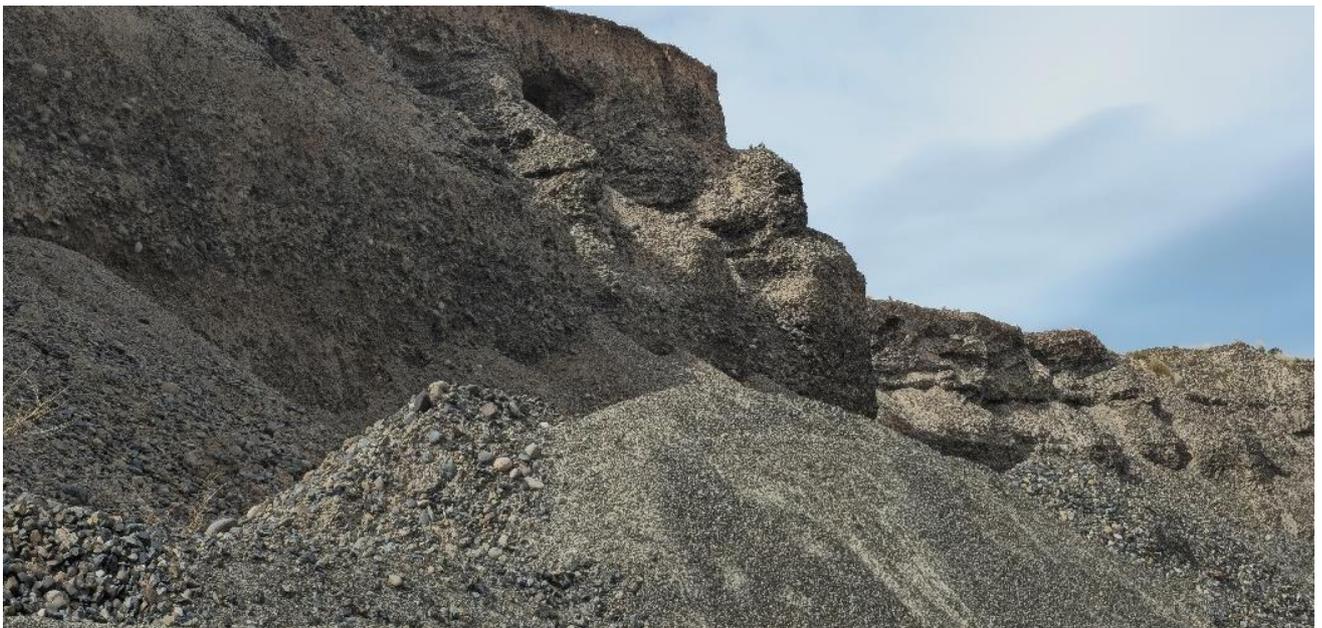
Fotografía N° 52 Coluvio en frentes abandonado

En distintos sectores de la cantera, en especial aquellos en donde se han alcanzado los máximos espesores comercializables, los sedimentos presentan granulometrías inadecuadas o contaminación con sales, la actividad se ha detenido y los taludes resultantes han quedado conformados por paredes verticales o cuasi verticales con evidentes signos de desestabilización. Fácilmente erosionables por el viento y el escurrimiento superficial en virtud de su conformación deposicional y sus relativas capacidades mecánicas, constituyen las áreas más proclives para iniciar o continuar con los planes de remediación. (Fotografías N° 52 y N°53)

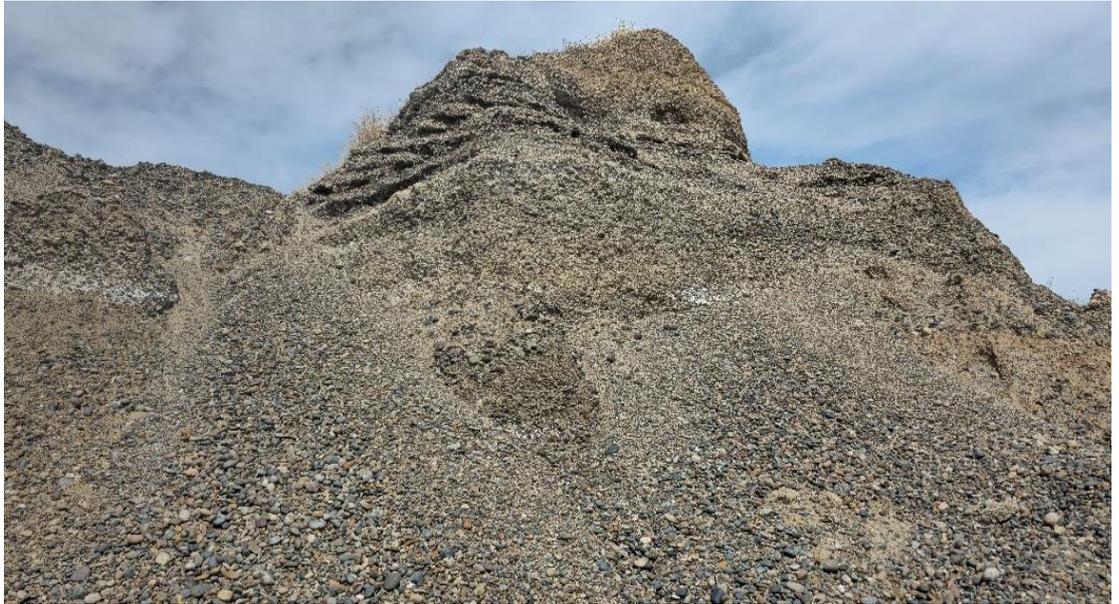
Fotografía N° 53 Coluvios y aluvios en frente abandonado

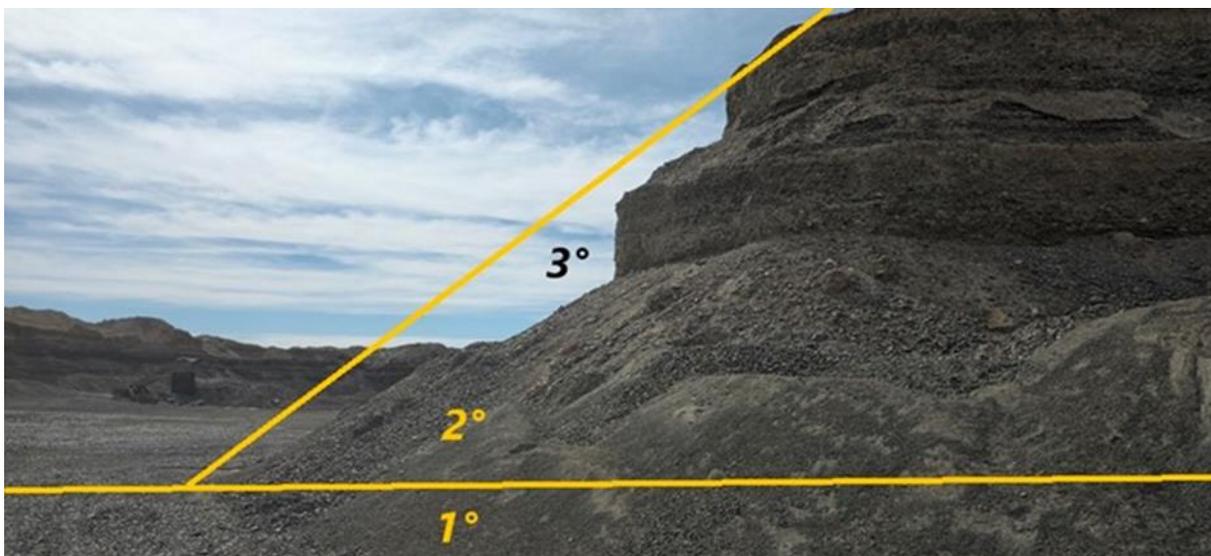
Foto N° 54 1°) Escarificación, relleno y compactación piso cantera
2°) Inicio relleno base del perfil, compactación equipo
3°) Relleno por volcado desde la cúspide del perfil

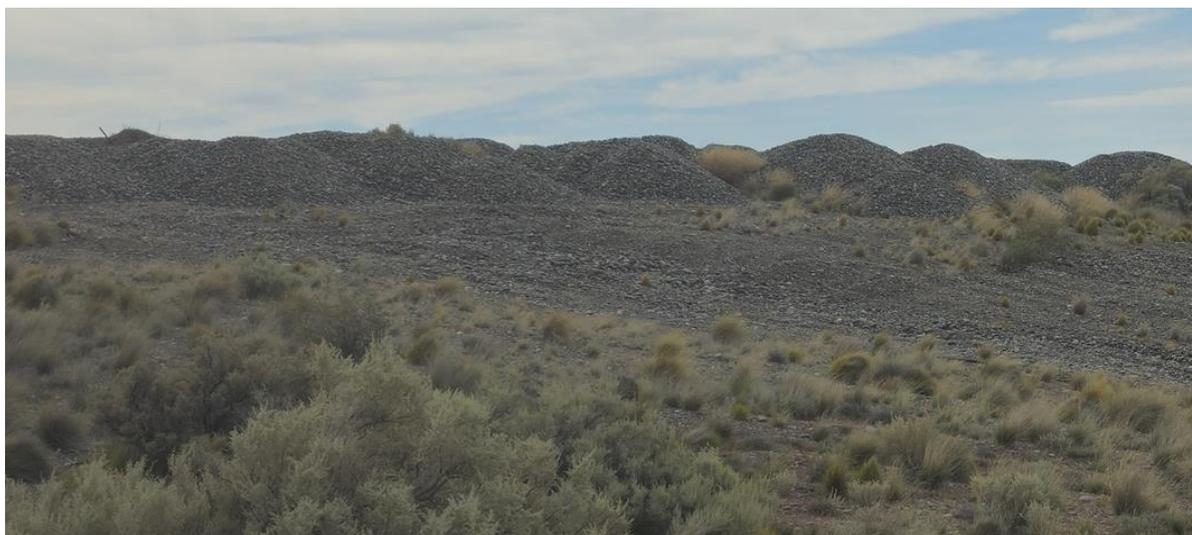
Fotografía N° 56 Inicio remediación, falta completar perfil definitivo

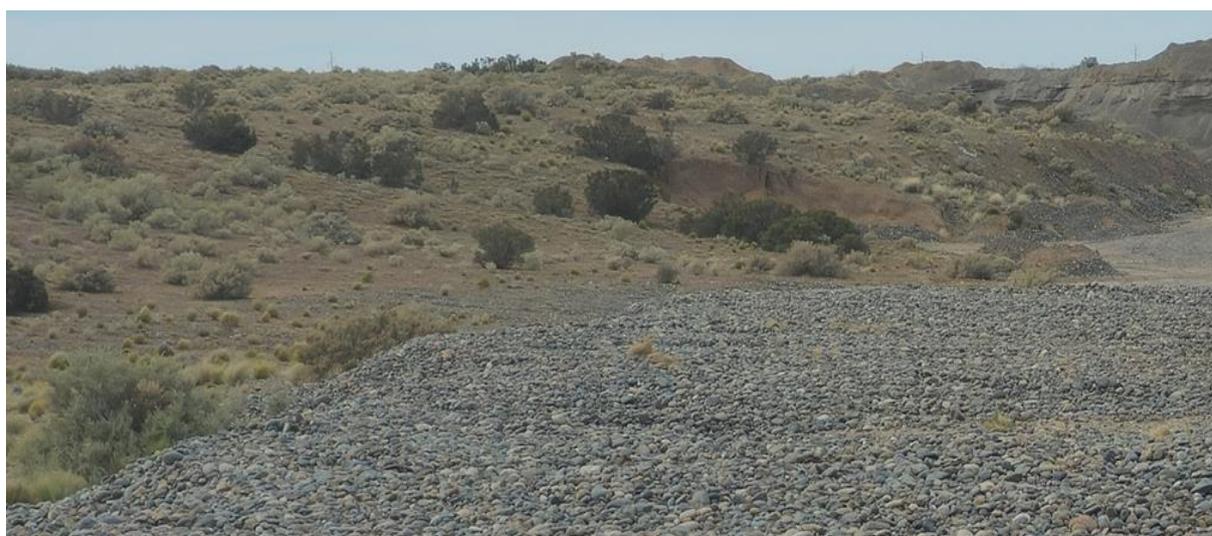
Fotografía N° 57 Inicio de remediación. Procedimiento incompleto, falta integrar gradientes de ambos tipos de materiales

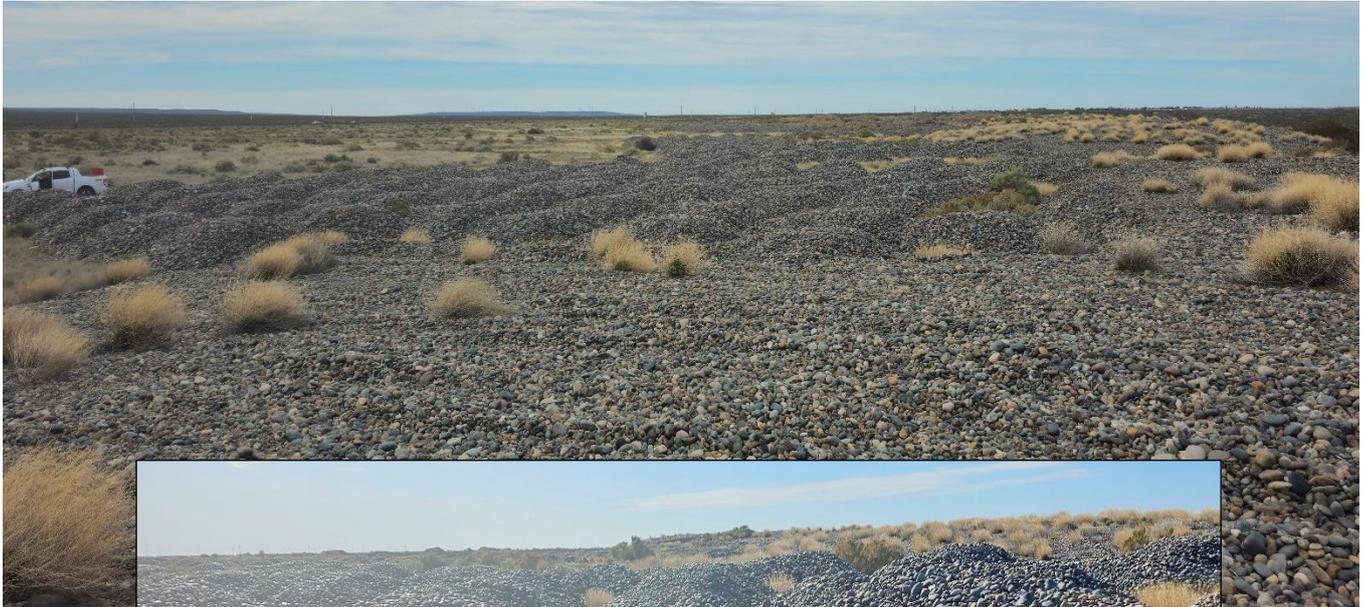
Foto N°58

Existe un importante volumen de materiales granulares que por diversas razones no son hoy de valor comercial, pero que forman parte de los paquetes sedimentarios motivo de la tarea extractiva en la cantera San Ignacio. En todos los sectores de la cantera – especialmente el Oeste Nor Oeste, podemos observar estas escombreras que en principio se dejan almacenadas o separadas en los sitios más alejados de los frentes extractivos. (Fotografías N° 58/59).

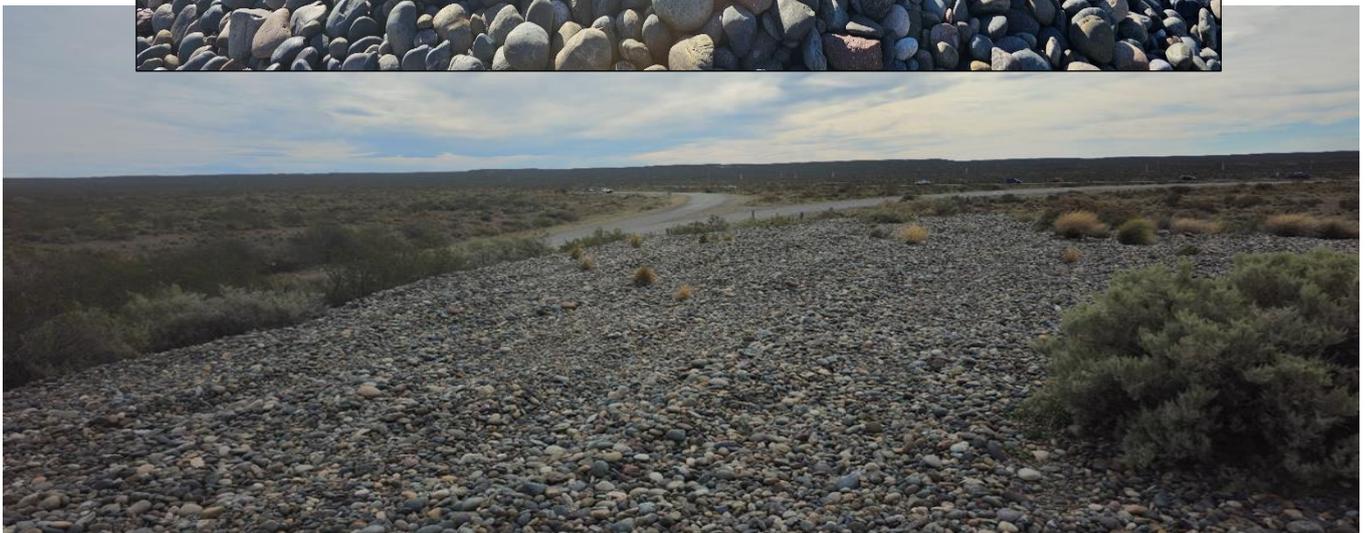
Fotografía N° 60 Remediación finalizada con inicio de colonización vegetal, sector Oeste del predio, sobre límite de ingreso ruta al valle. Estos depósitos de materiales variados - ya descritos en el punto III - 7 del presente informe - se encuentran esparcidos amplia y anárquicamente en el yacimiento. Si bien pueden constituirse en reservas temporarias de materiales seleccionados, cortes o fracciones especiales, encapes o estériles y de suelos orgánicos en espera de ser utilizados en las tareas finales de restauración de los sitios impactados, en general quedan definitivamente abandonadas. (Fotografía N° 60).

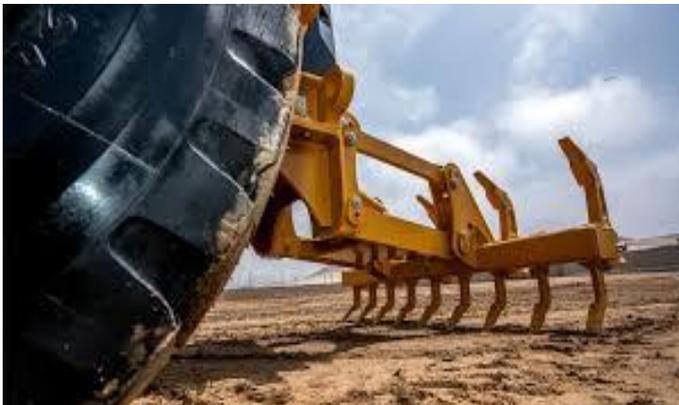
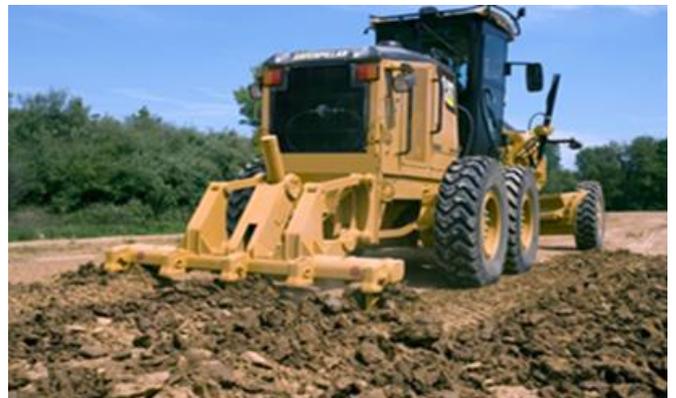
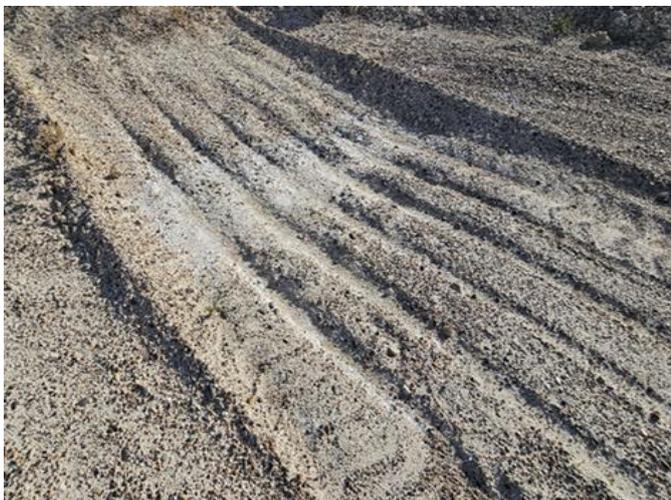
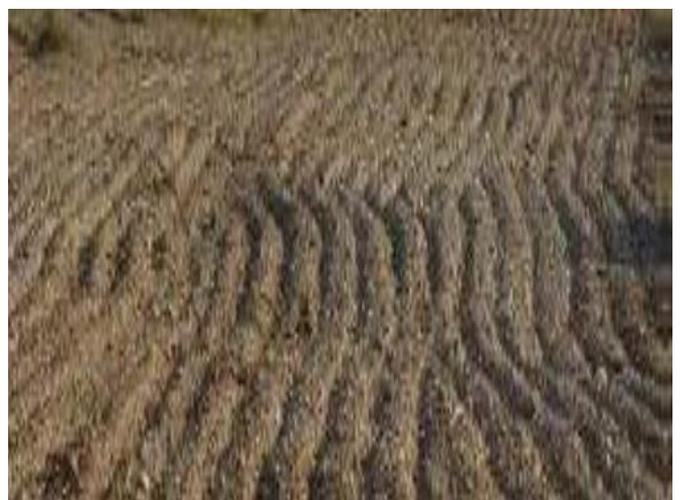
La escarificación es una tarea imprescindible para favorecer la integración de los nuevos materiales con los suelos o superficies resultantes de la operatoria de la cantera. Debe ejecutarse con precisión, asegurando que la rotulación del terreno se produzca efectivamente utilizando equipos similares a los expuestos en las fotografías siguientes:

Fotografía N° 61/64 Escarificado pos cierre de la cantera de playa de maniobras, caminos y picadas abiertas durante la operación minera

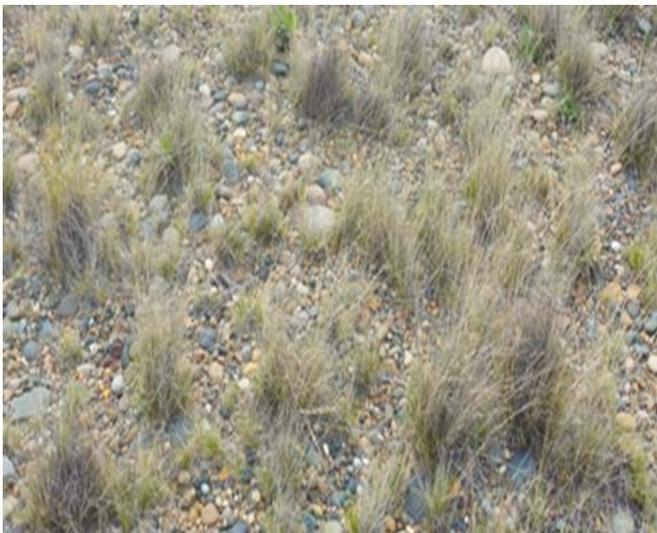
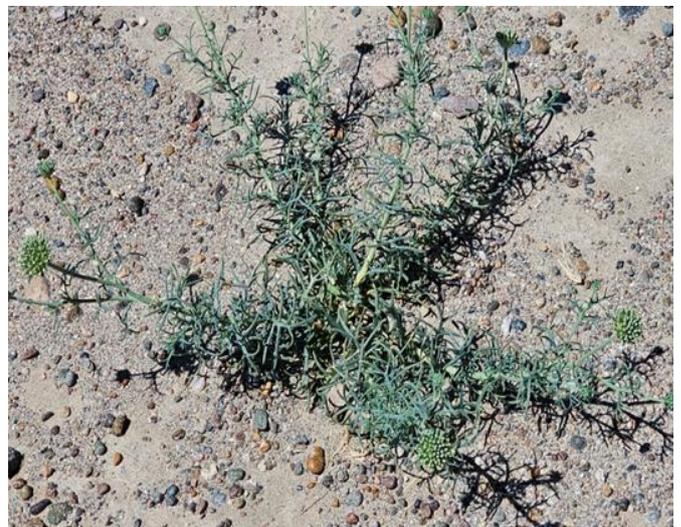
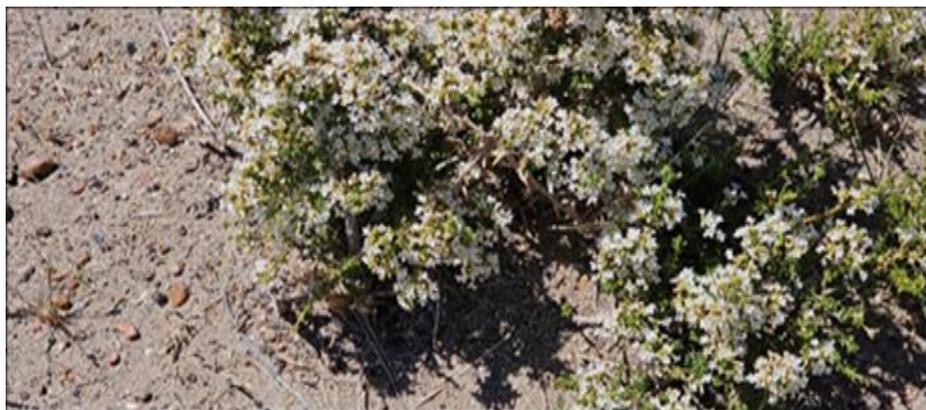
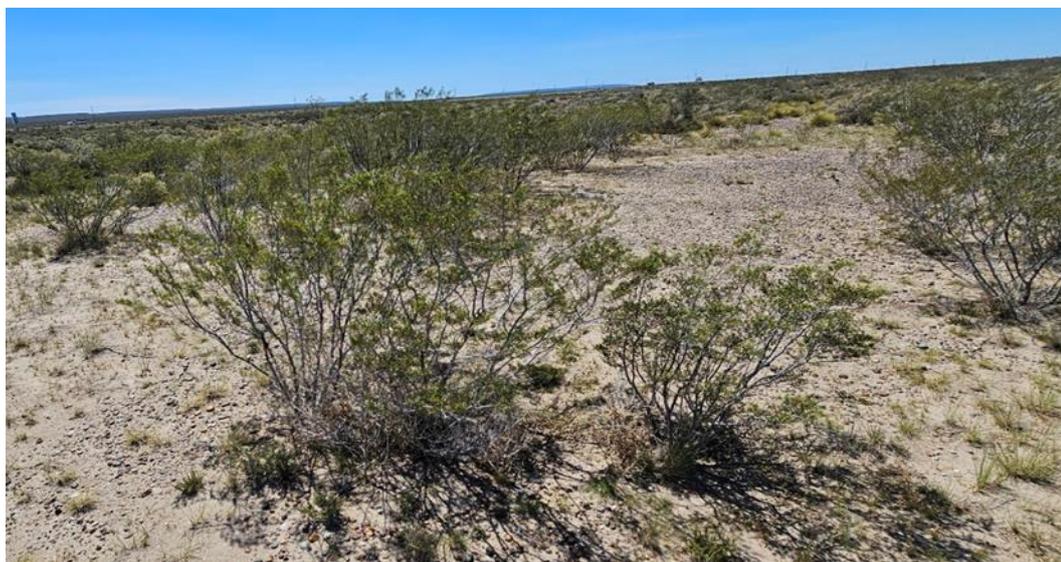
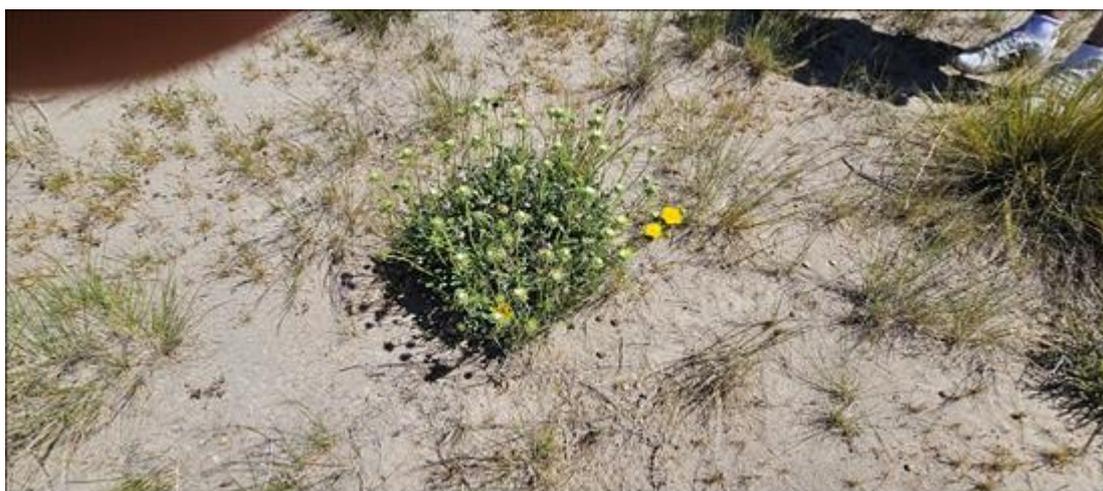
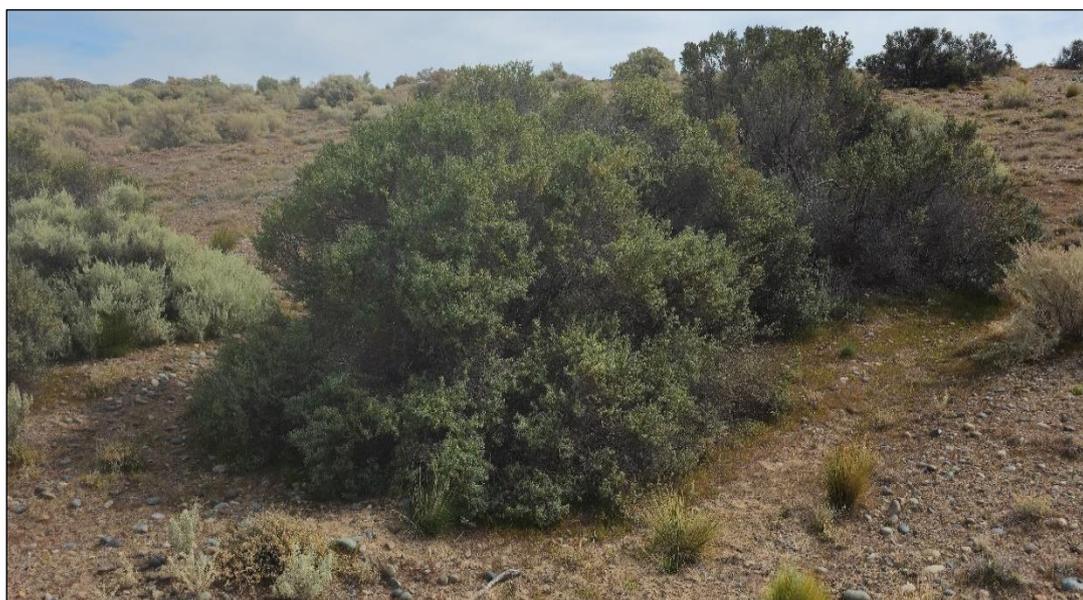
La recolonización de especies que naturalmente retornarán a los sitios remediados – tal cual puede observarse en el área - serán, entre otras; *Stipa* (Coirones), *Larrea Divaricata* (Jarillas), *Atriplex lampa* (zampa), *Suaeda divaricata* (jume), *Grindellia Chiloen-sis* (Botón de Oro), *Maihueniosis darwinii* (Chupa sangre), *Suaeda Divaricata* (Jume) y varias especies de coirones en especial *Stipa Humilis*, Todas estas especies se aprecian en las áreas explotadas y recolonizando áreas abandonadas, en una clara prueba de la resiliencia natural del sector. (Fotografías N°65/70).

No obstante, la escasa disponibilidad de agua y la falta de cobertura de suelos orgánicos sobre los sectores no remediados, es posible la recolonización con todas estas especies locales subarborescentes y arbóreas, cuya adaptabilidad a suelos inmaduros, pobres y removidos es comprobada. Las fotografías anteriores, obtenidas en diversos puntos de la cantera demuestran la capacidad colonizadora de estas especies herbáceas que tienen una protagónica participación en los procesos de recuperación biológica natural del área impactada, aun en sustratos contaminados con residuos y diversos materiales ajenos a los caracteres del suelo local. De allí la importancia vital que posee la preservación de los suelos que se obtienen durante el destape de los sectores explotables de la cantera y de aquellos otros en donde los procesos edafológicos y biótico se han reiniciado.

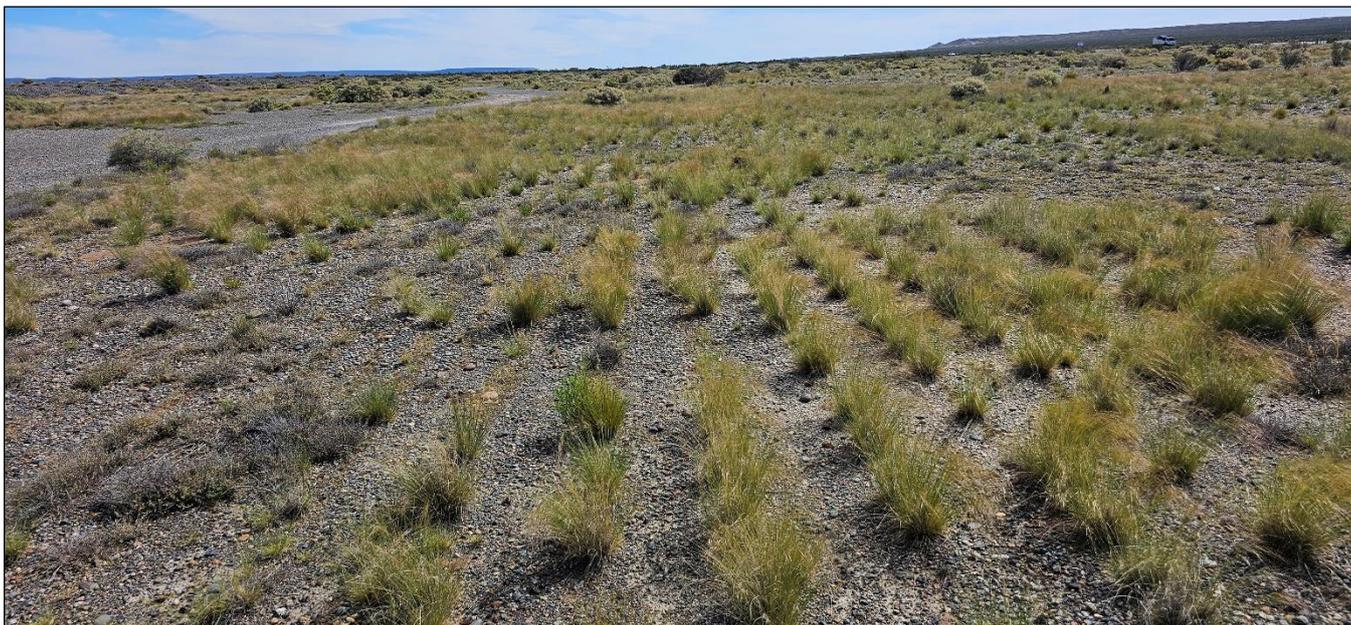
Fotografía N°71 Implantación de stipas. Este tipo de remediación exige control y seguimientos por algunos años para asegurar desarrollo
